**RENOWACJA KAPLICY ŚWIĘTEGO ANTONIEGO KOŚCIOŁA**  
**p.w. ŚW.KRZYŻA**  
ADRES OBIEKTÓW:  
SZAMOTUŁY, DZ.NR.EWID. 3016  
POWIAT SZAMOTULSKI, WOJEWÓDZTWO: WIELKOPOLSKIE  
INWESTOR:  
PARAFIA RZYMSKOKATOLICKA p.w. ŚWIĘTEGO KRZYŻA

Przedmiotem inwestycji jest renowacja elewacji zewnętrznej i wewnętrznej oraz wieży KAPLICY ŚWIĘTEGO ANTONIEGO przy kościele p.w. ŚWIĘTEGO KRZYŻA w Szamotułach, ul. Dworcowa.  
na działce nr ewidencyjny: 3016, obręb Szamotuły, gmina Szamotuły.

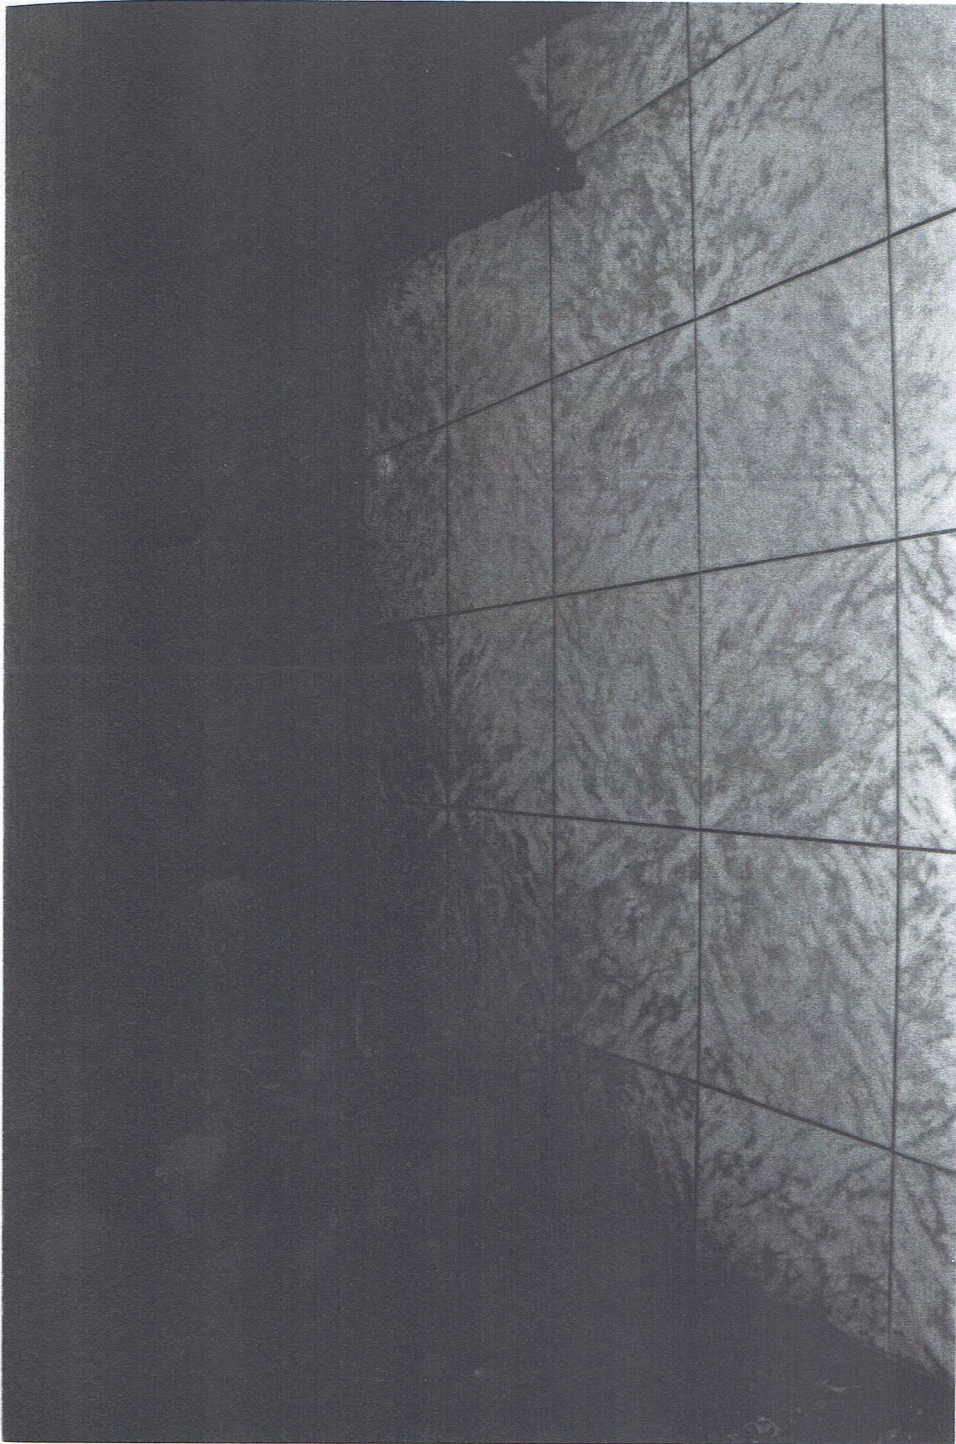
1. SZAMOTUŁY, kościół rektorski, parafialny p. w. św. Krzyża, dot. kaplicy bocznej  
św. Antoniego  
Fragment wnętrza kaplicy, wejście, wtórna posadzka z kafelkami – do demontażu  
Stan zachowania obiektu w czasie badań konserwatorskich  
Foto. Krzysztof P. Tomczak, maj – czerwiec 2021

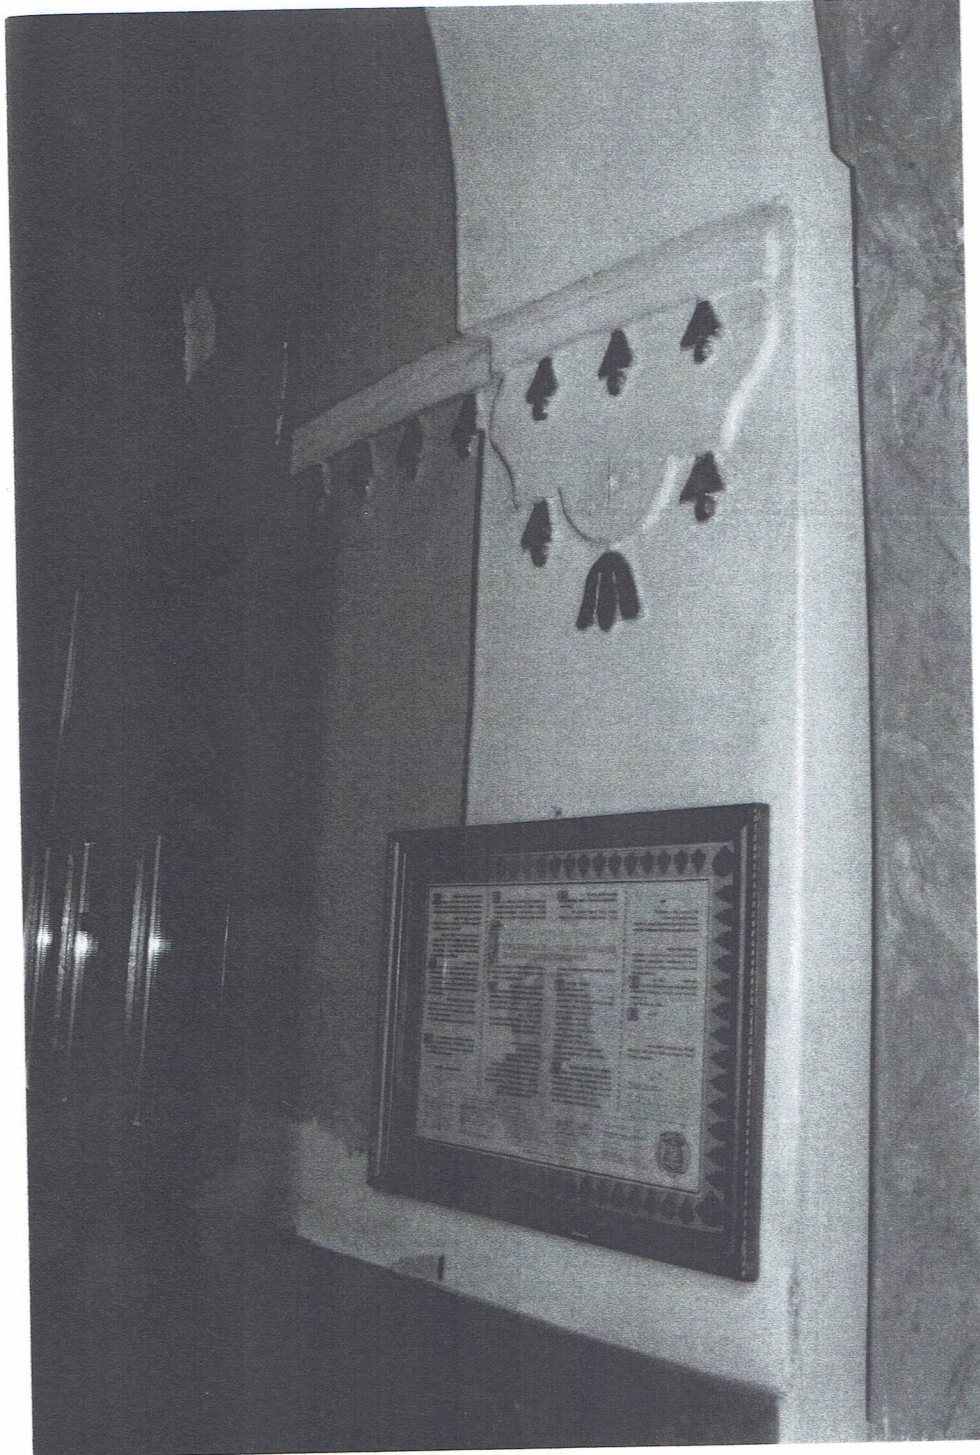
2. SZAMOTUŁY. kościół rektorski, parafialny p. w. św. Krzyża, dot. kaplicy bocznej  
św. Antoniego  
Lico, fragment ościeży wejścia do kaplicy, stolarka drzwiowa, przemalowanie ścian  
Stan zachowania obiektu w czasie badań konserwatorskich  
Foto. Krzysztof P. Tomczak, maj – czerwiec 2021

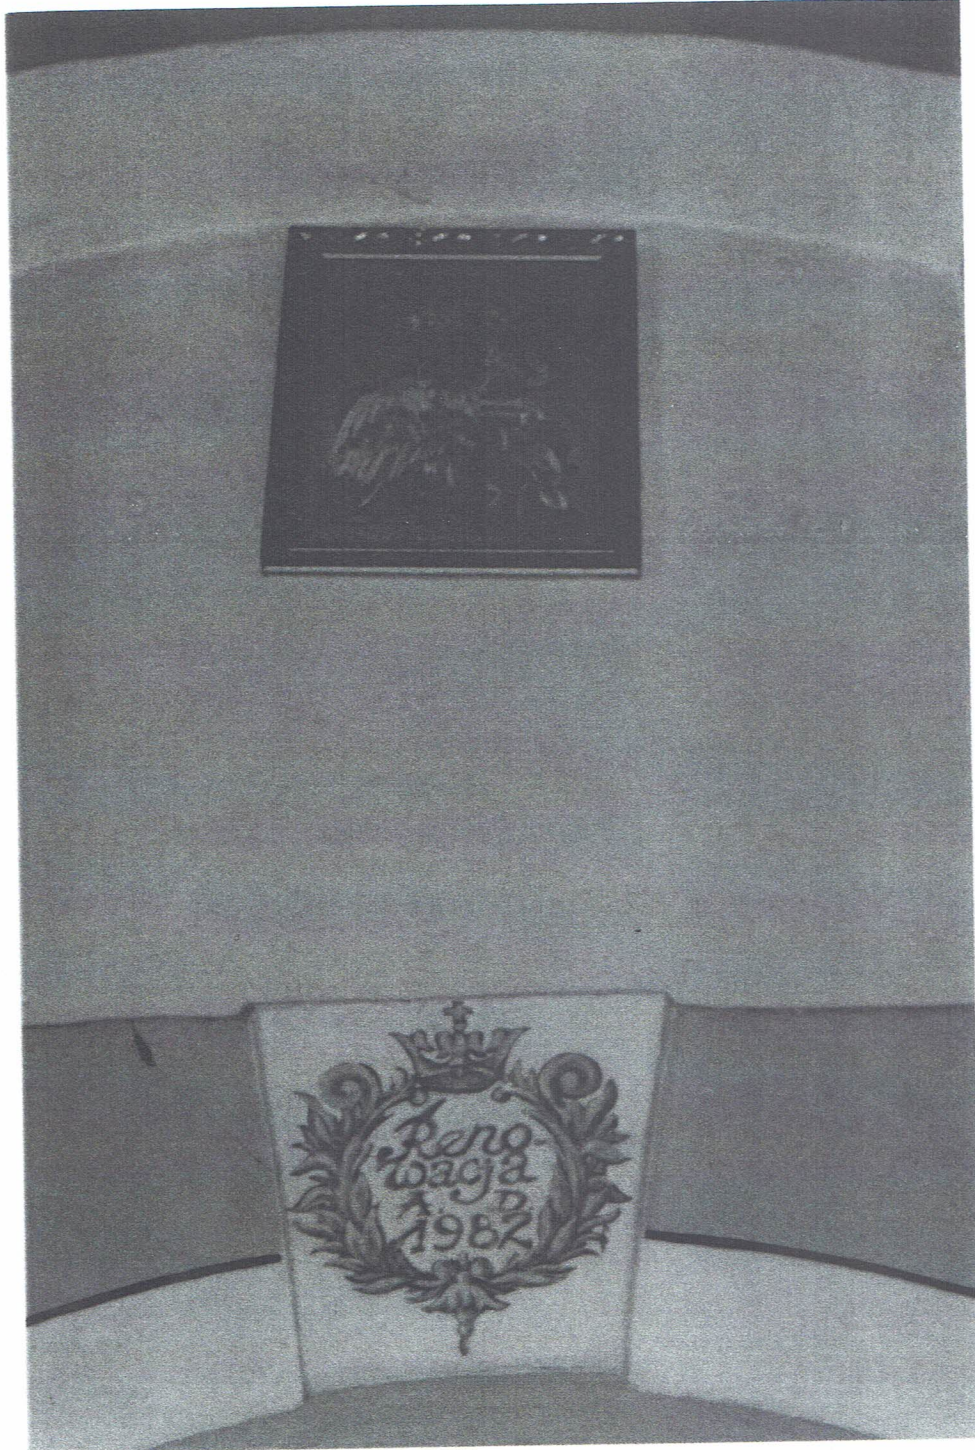
3. SZAMOTUŁY, kościół rektorski, parafialny p. w. św. Krzyża, dot. kaplicy bocznej  
św. Antoniego  
Lico, fragment ściany kaplicy nad wejściem / inskrypcja – Renowacja 1982 , wyżej obrazek /  
Stan zachowania obiektu w czasie badań konserwatorskich  
Foto. Krzysztof P. Tomczak, maj – czerwiec 2021

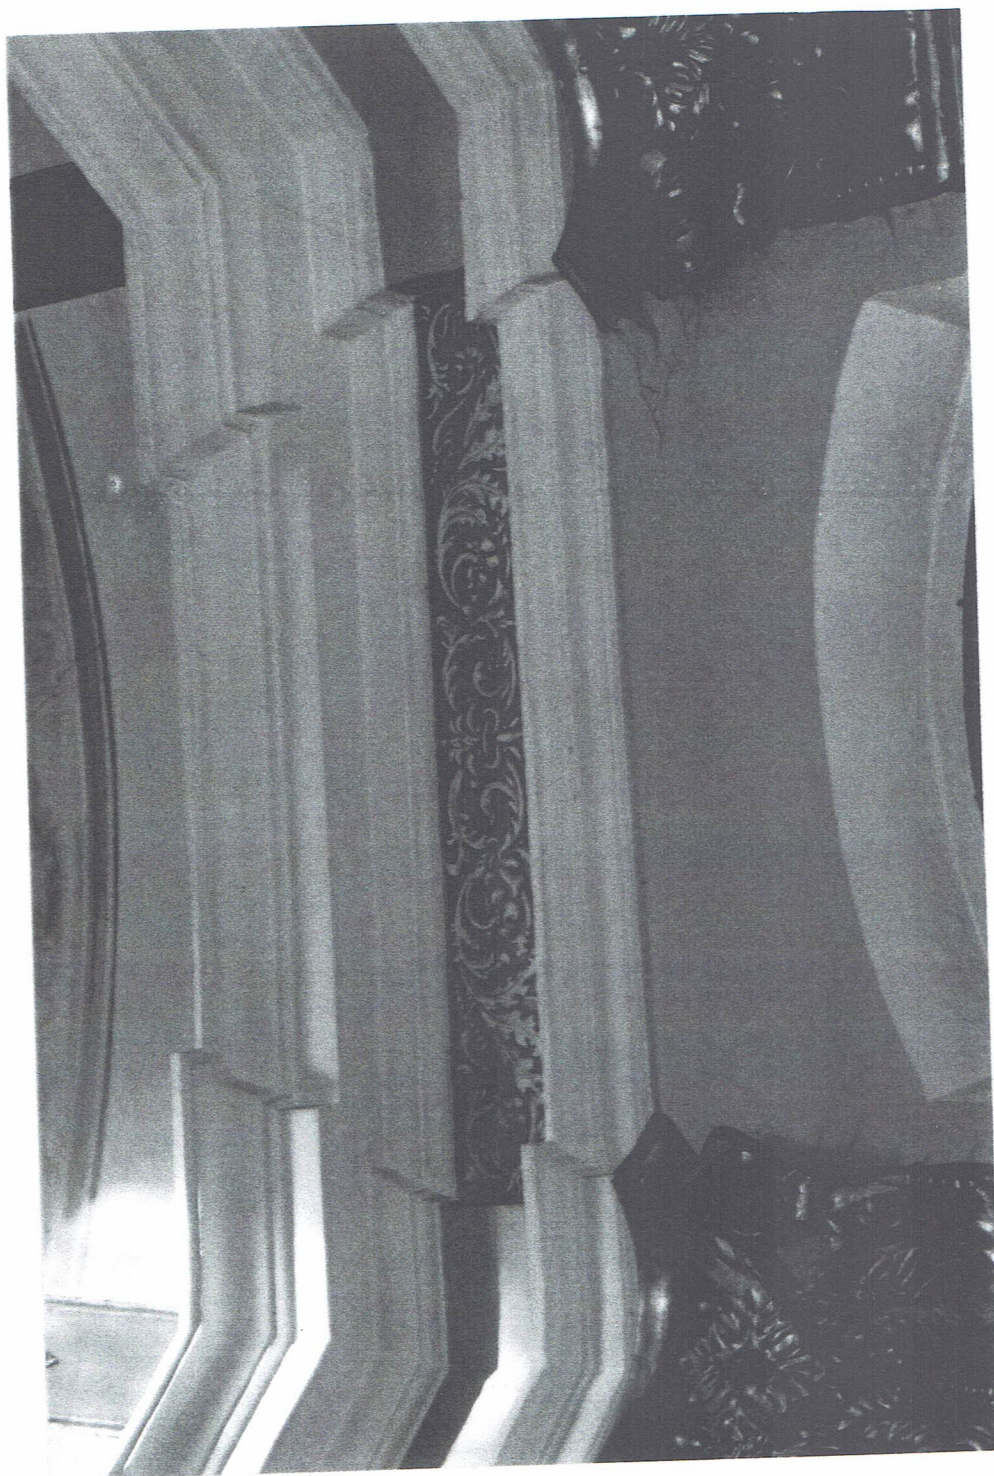
4. SZAMOTUŁY, kościół rektorski, parafialny p. w. św. Krzyża, dot. kaplicy bocznej  
św. Antoniego  
Lico, fragment gzymsu pośredniego, wydzielającego ściany od kopuły i latarni, malatura  
Stan zachowania obiektu w czasie badań konserwatorskich  
Foto. Krzysztof P. Tomczak, maj – czerwiec 2021

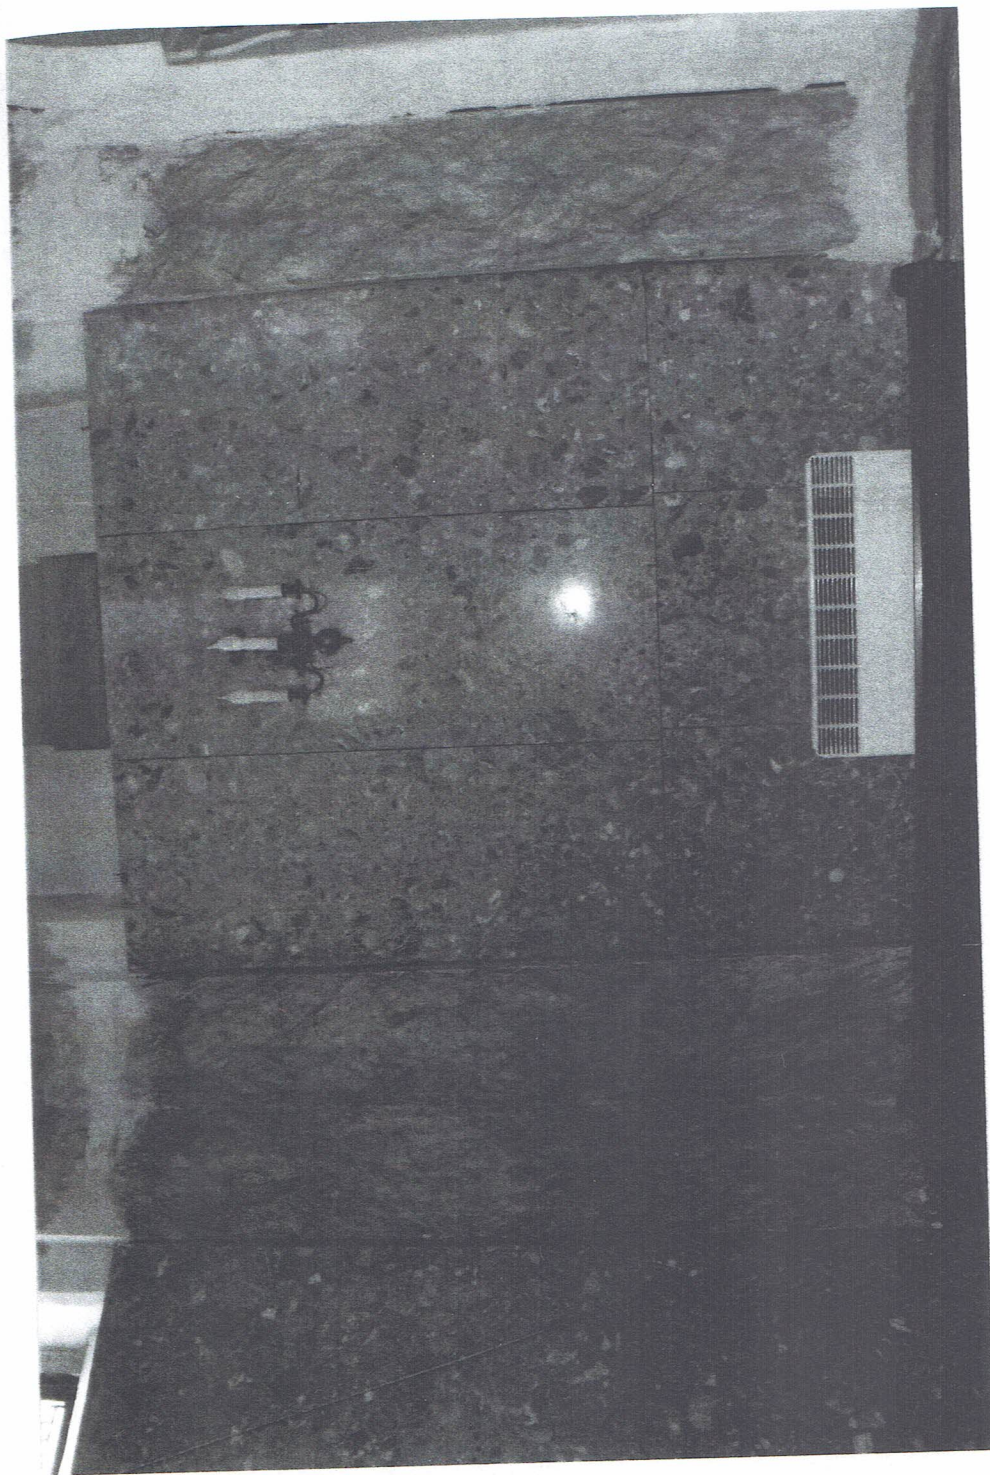
5. SZAMOTUŁY, kościół rektorski, parafialny p. w. św. Krzyża, dot. kaplicy bocznej  
św. Antoniego  
Lico, fragment ściany kaplicy wyłożonej wtórnie kamienną płytą – między pilastrami  
Stan zachowania obiektu w czasie badań konserwatorskich  
Foto. Krzysztof P. Tomczak, maj – czerwiec 2021

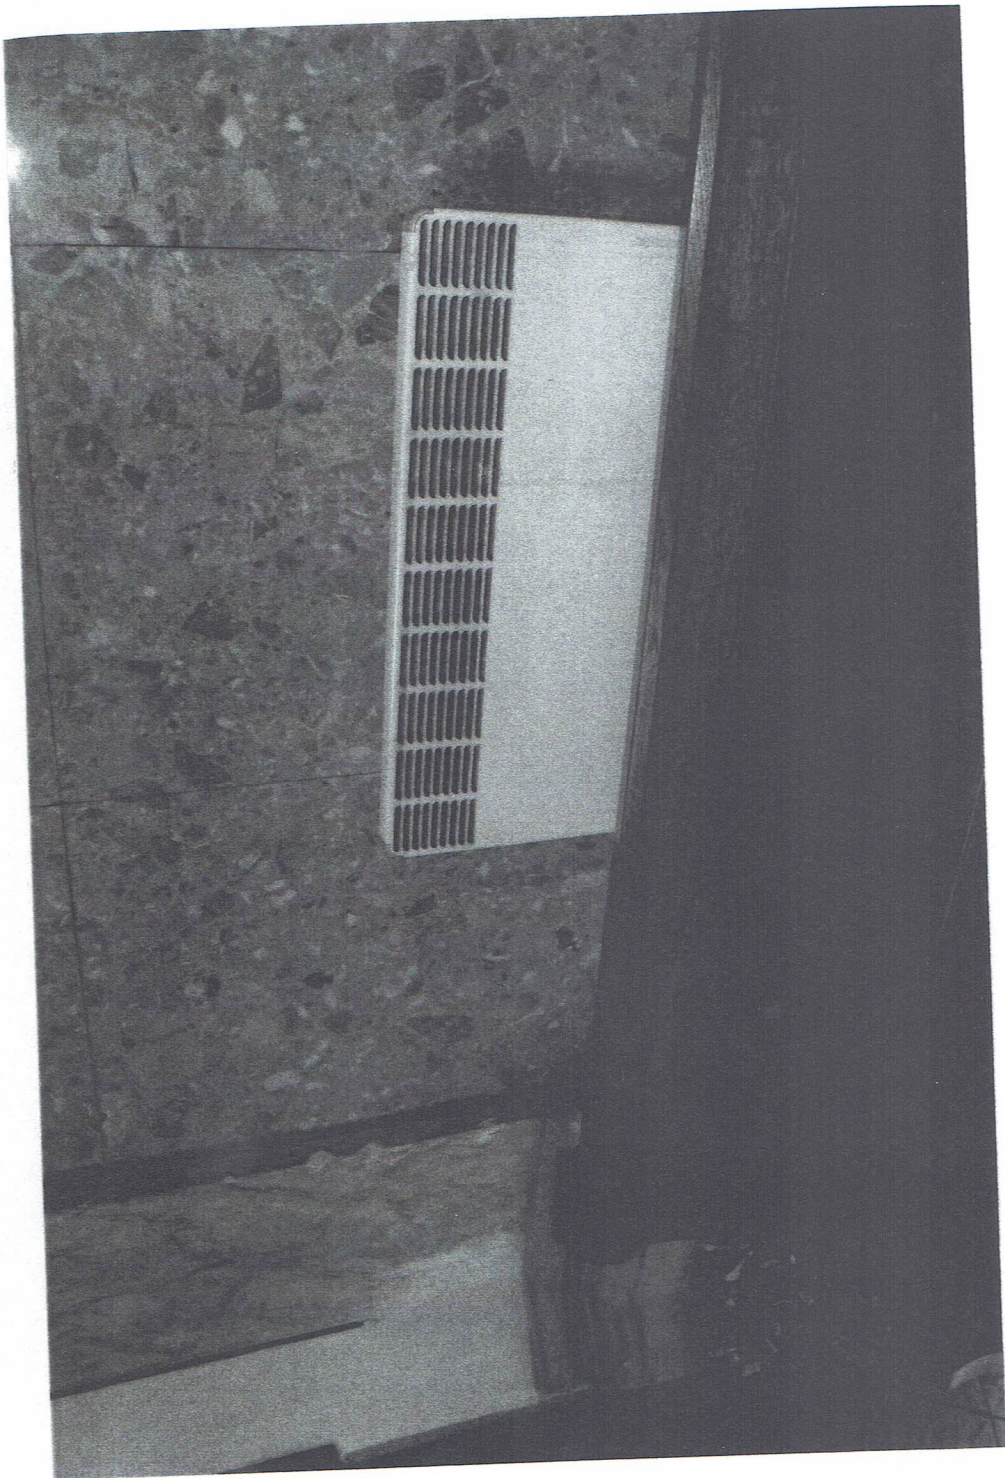
6. SZAMOTUŁY, kościół rektorski, parafialny p. w. św. Krzyża, dot. kaplicy bocznej  
św. Antoniego  
Lico, detal ściany, ilustracja aranżacji wnętrza / ogrzewanie, ławki drewniane .../  
Stan zachowania obiektu w czasie badań konserwatorskich  
Foto. Krzysztof P. Tomczak, maj – czerwiec 2021

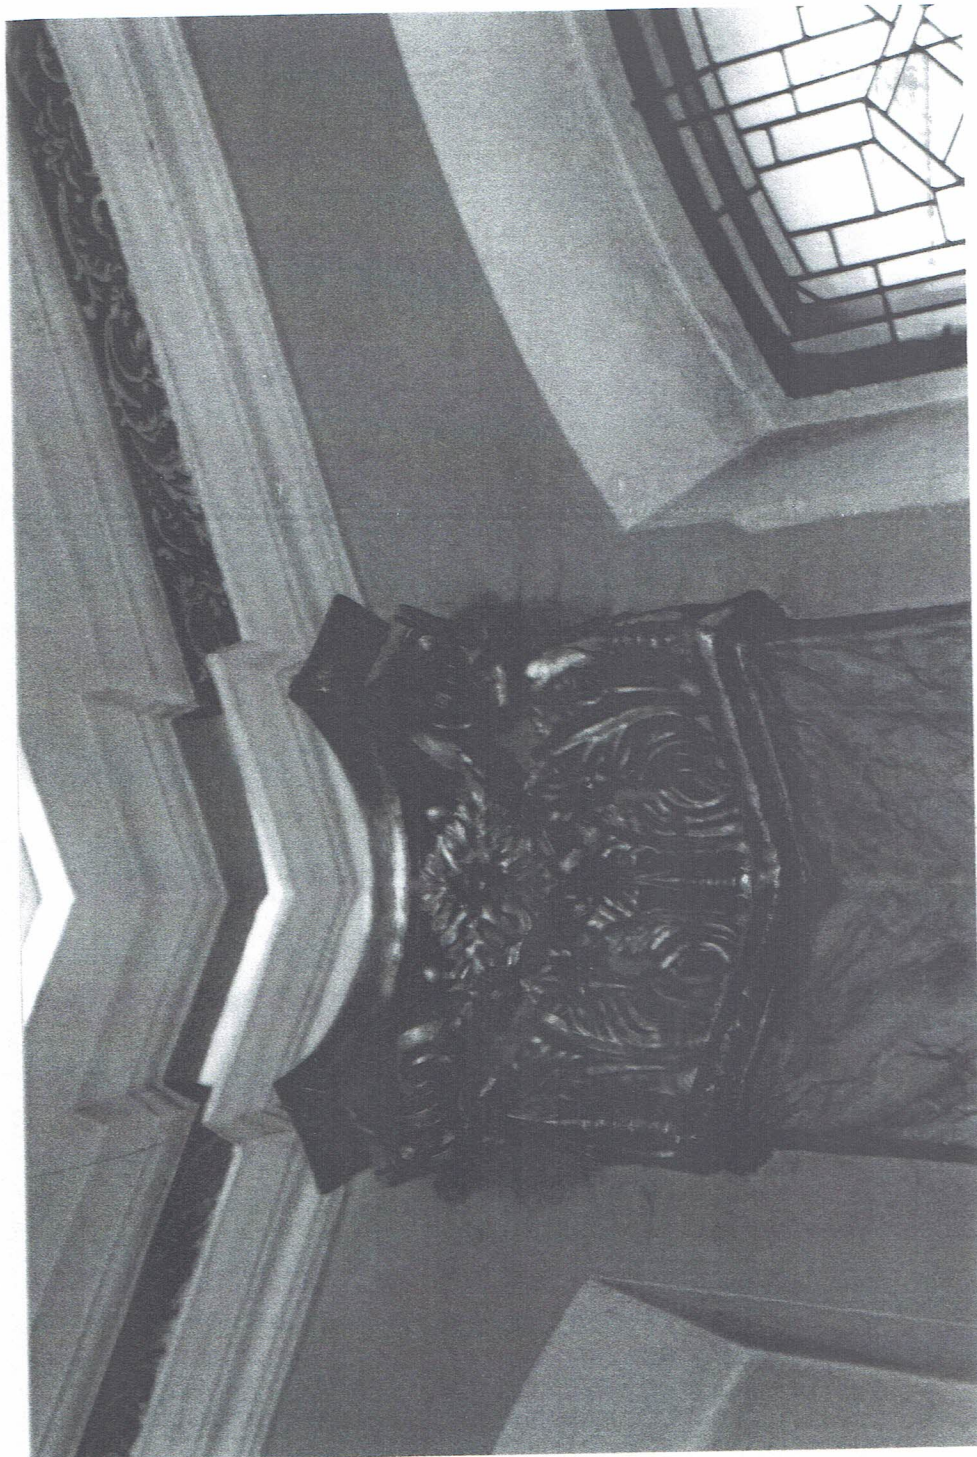
8. SZAMOTUŁY, kościół rektorski, parafialny p. w. św. Krzyża, dot. kaplicy bocznej  
św. Antoniego  
Lico, detal – dekoracja architektoniczna, sztukatorska, podwójne pilastry z głowicami, gzyms  
Stan zachowania obiektu w czasie badań konserwatorskich  
Foto. Krzysztof P. Tomczak, maj – czerwiec 2021

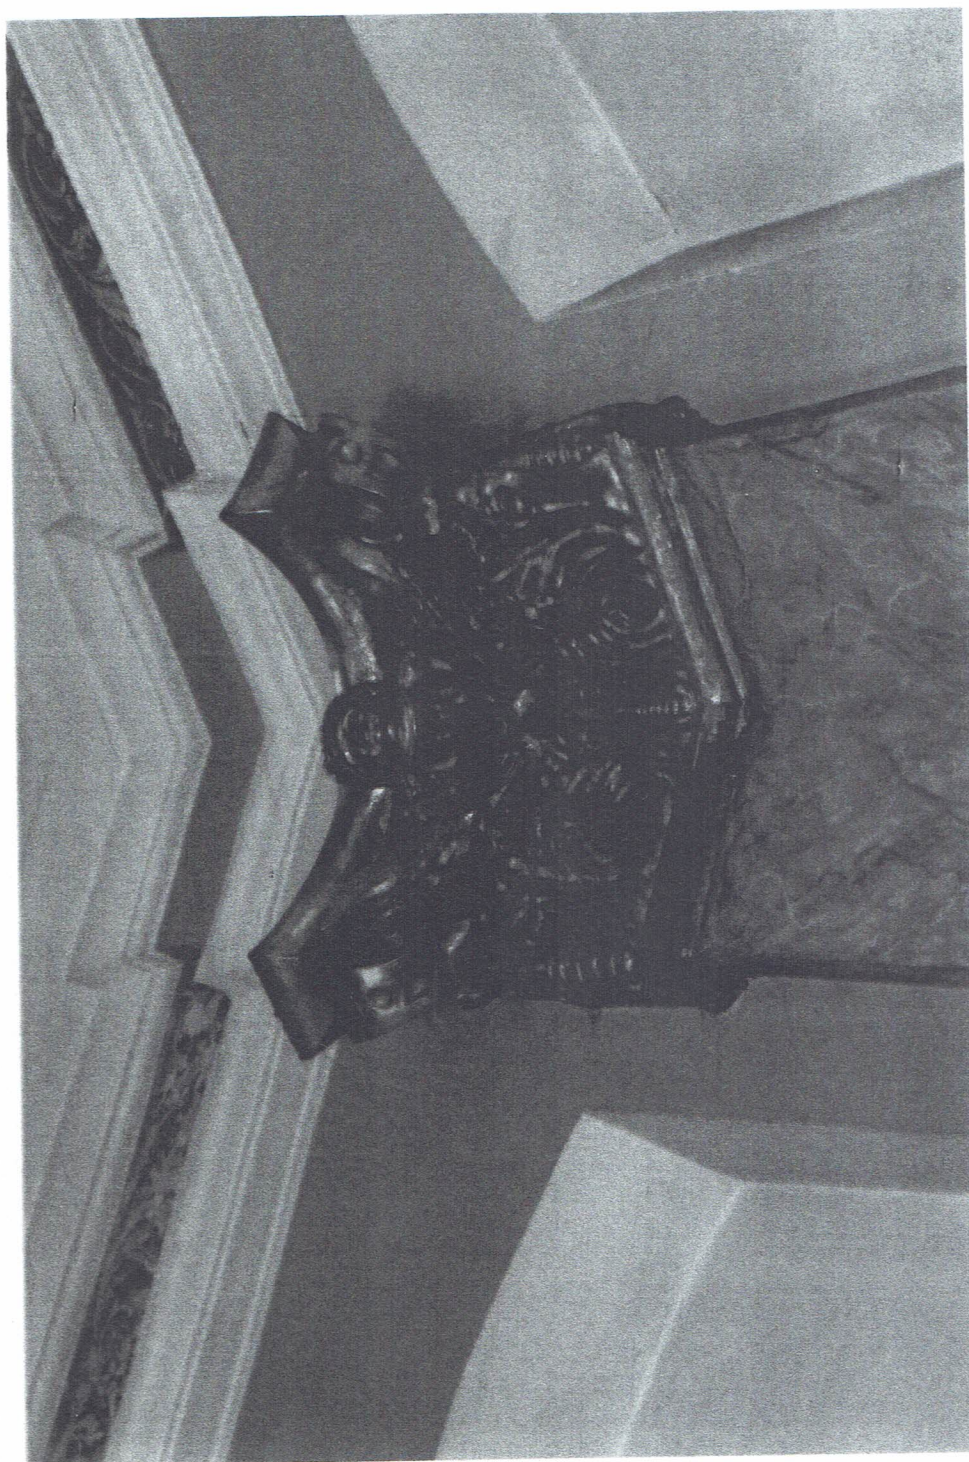
9. SZAMOTUŁY, kościół rektorski, parafialny p. w. św. Krzyża, dot. kaplicy bocznej  
św. Antoniego  
Lico, fragment pilastra zwieńczonego głowicą, wyżej gzyms pośredni, malatura patronowa  
Stan zachowania obiektu w czasie badań konserwatorskich  
Foto. Krzysztof P. Tomczak, maj – czerwiec 2021

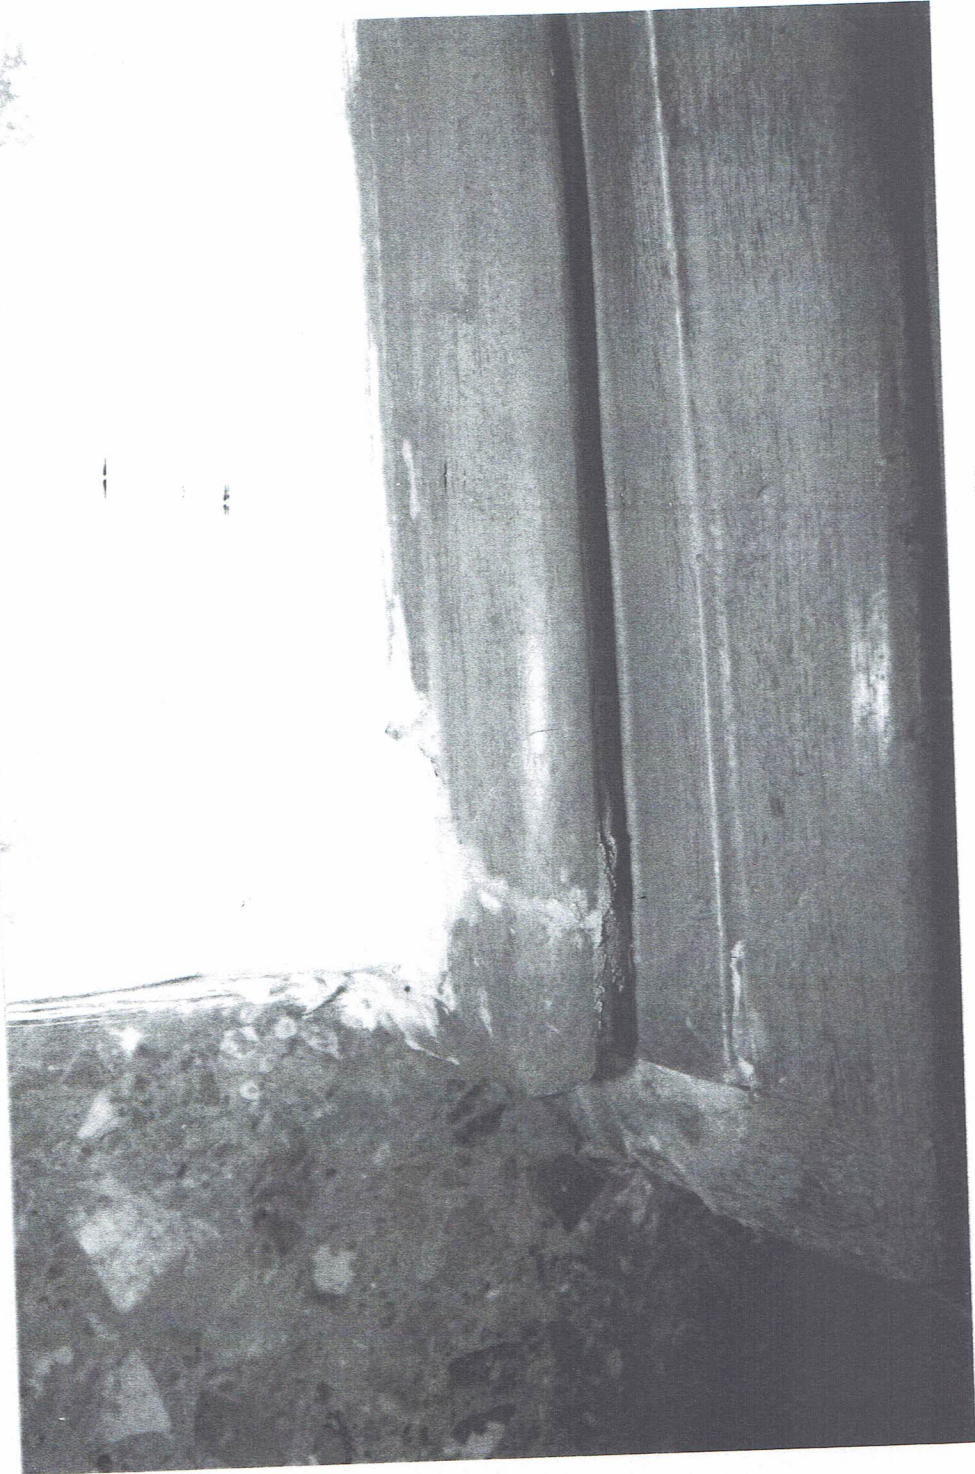
10. SZAMOTUŁY, kościół rektorski, parafialny p. w. św. Krzyża, dot. kaplicy bocznej  
św. Antoniego  
Lico, detal bazy i plinty pilastra, ingerencje wtórne, przemalowania, łaty, zabrudzenia  
Stan zachowania obiektu w czasie badań konserwatorskich  
Foto. Krzysztof P. Tomczak, maj – czerwiec 2021

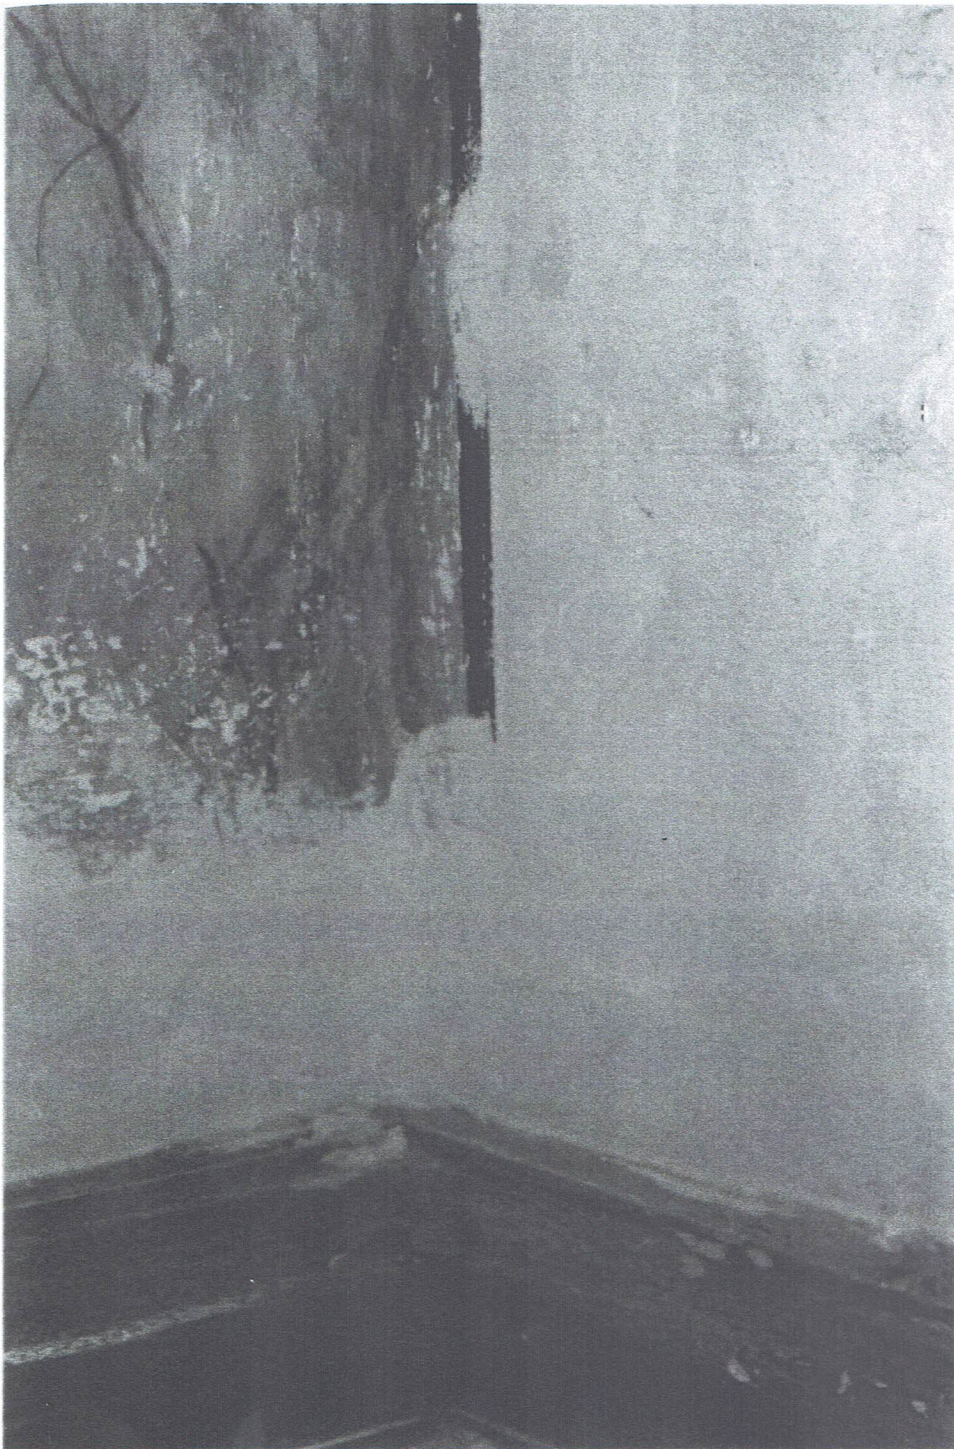
11. SZAMOTUŁY, kościół rektorski, parafialny p. w. św. Krzyża, dot. kaplicy bocznej  
św. Antoniego  
Fragment zdwojonego pilastra, przy cokole, po wtórnych ingerencjach w materię zabytkową  
Stan zachowania obiektu w czasie badań konserwatorskich  
Foto. Krzysztof P. Tomczak, maj – czerwiec 2021

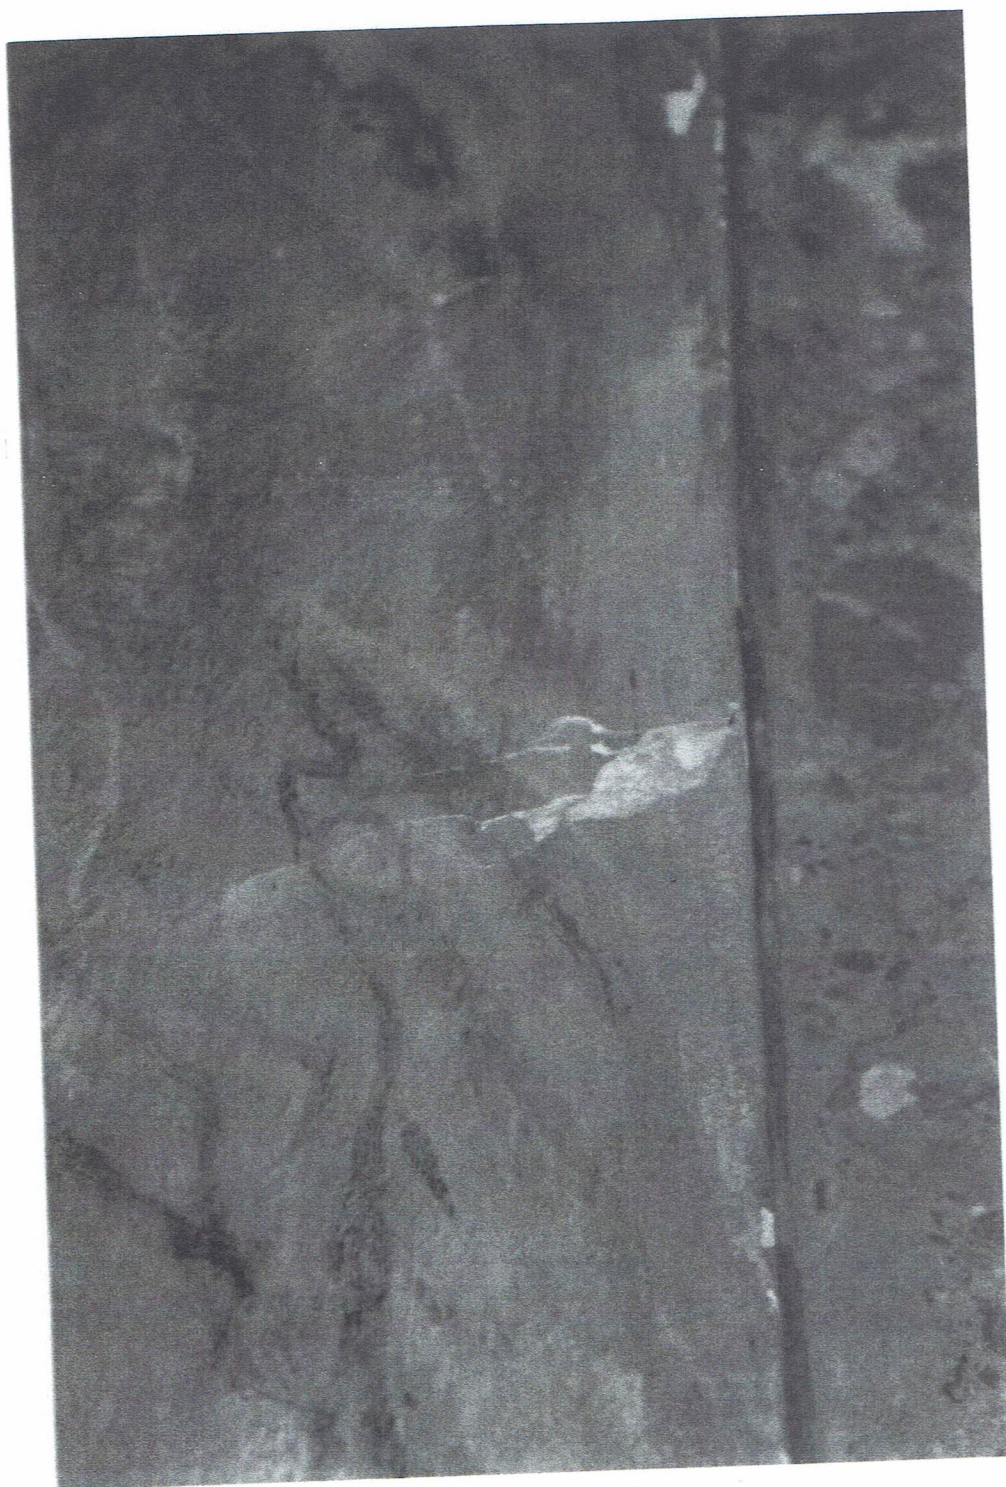
12. SZAMOTUŁY, kościół rektorski, parafialny p. w. św. Krzyża, dot. kaplicy bocznej  
św. Antoniego  
Lico, detal wtórnej dekoracji malarskiej powierzchni pilastra, tzw. – użylenia, imitacja  
Stan zachowania obiektu w czasie badań konserwatorskich  
Foto. Krzysztof P. Tomczak, maj – czerwiec 2021

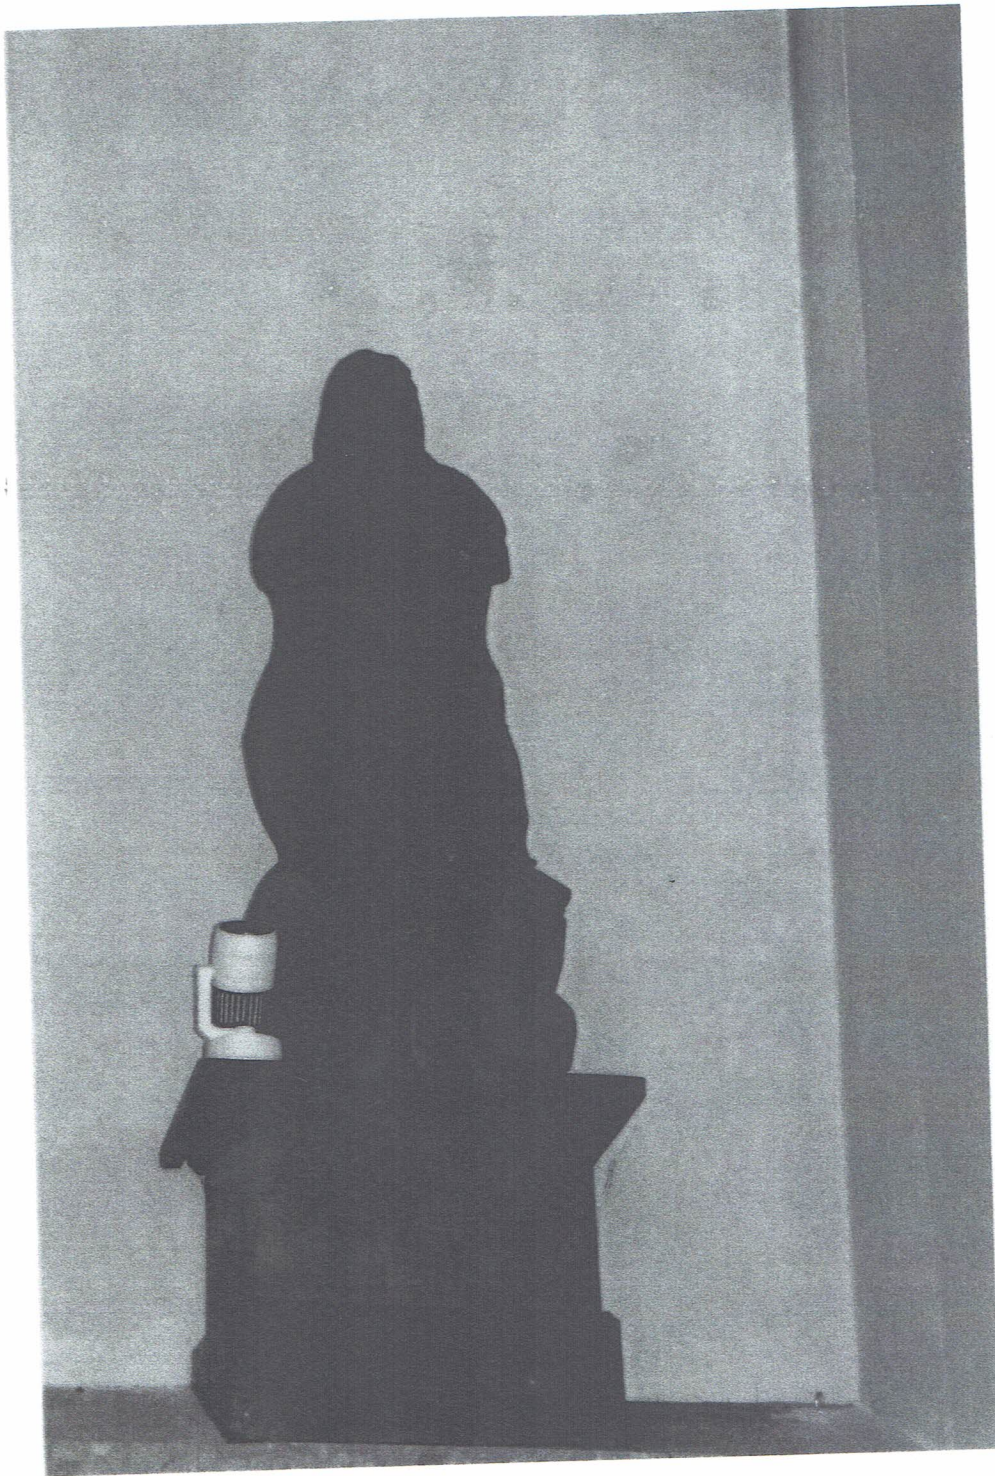
13. SZAMOTUŁY, kościół rektorski, parafialny p. w. św. Krzyża, dot. kaplicy bocznej  
św. Antoniego  
Blendy / lewa i prawa – w stosunku do wejścia / rzeźby drewniane świętych, ....  
Stan zachowania obiektu w czasie badań konserwatorskich  
Foto. Krzysztof P. Tomczak, maj – czerwiec 2021

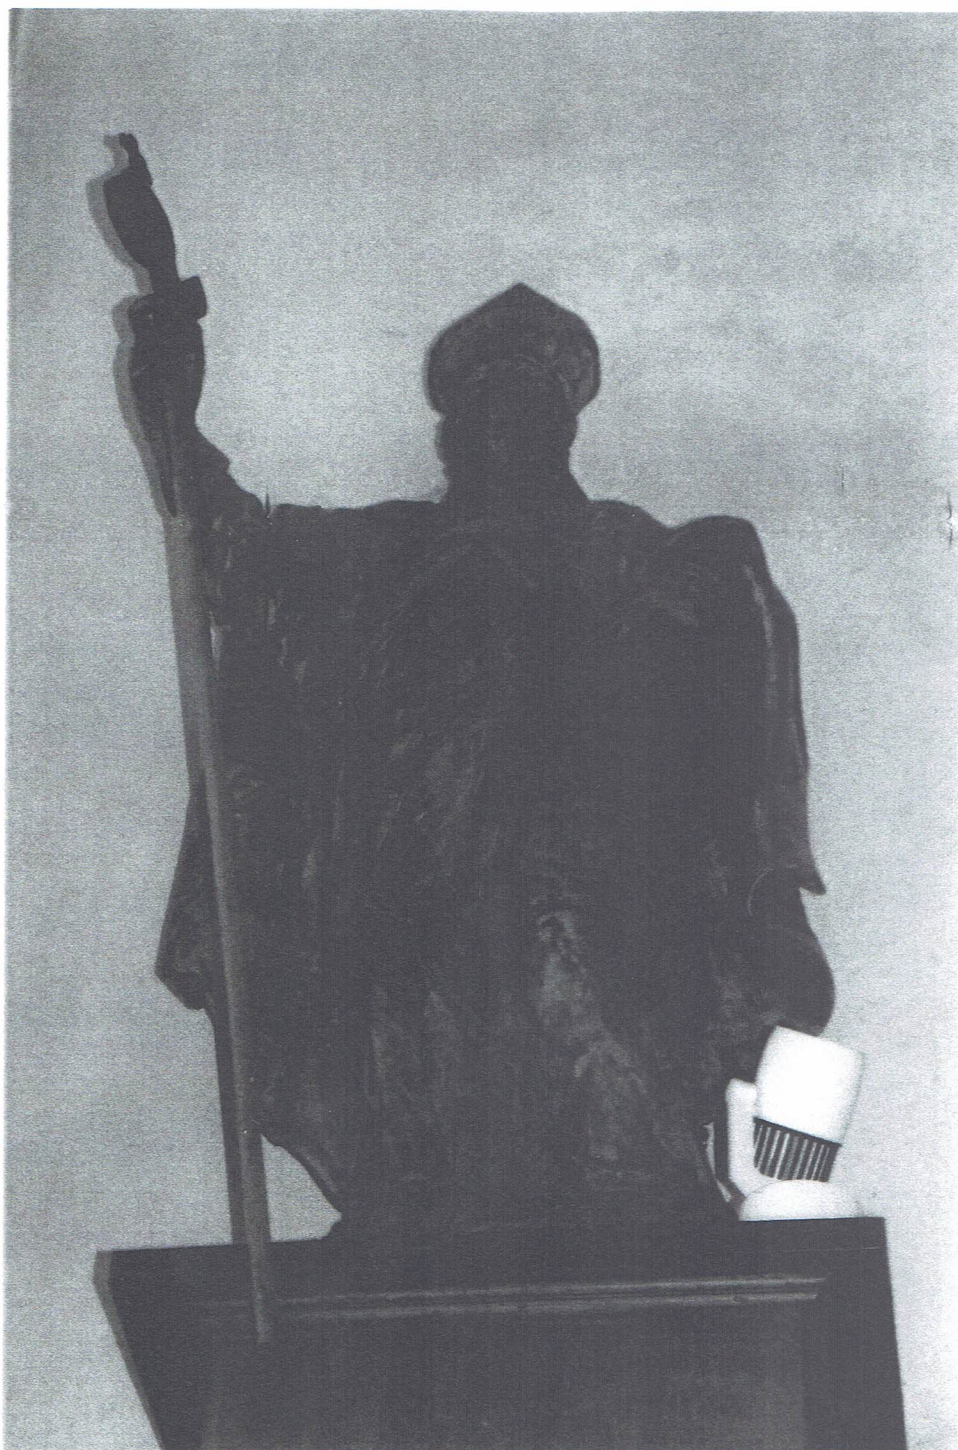
14. SZAMOTUŁY, kościół rektorski, parafialny p. w. św. Krzyża, dot. kaplicy bocznej  
św. Antoniego  
Lico, blenda z drewnianą rzeźbą biskupa, brak gruntów polichromii, złocen / ? /  
Stan zachowania obiektu w czasie badań konserwatorskich  
Foto. Krzysztof P. Tomczak, maj – czerwiec 2021

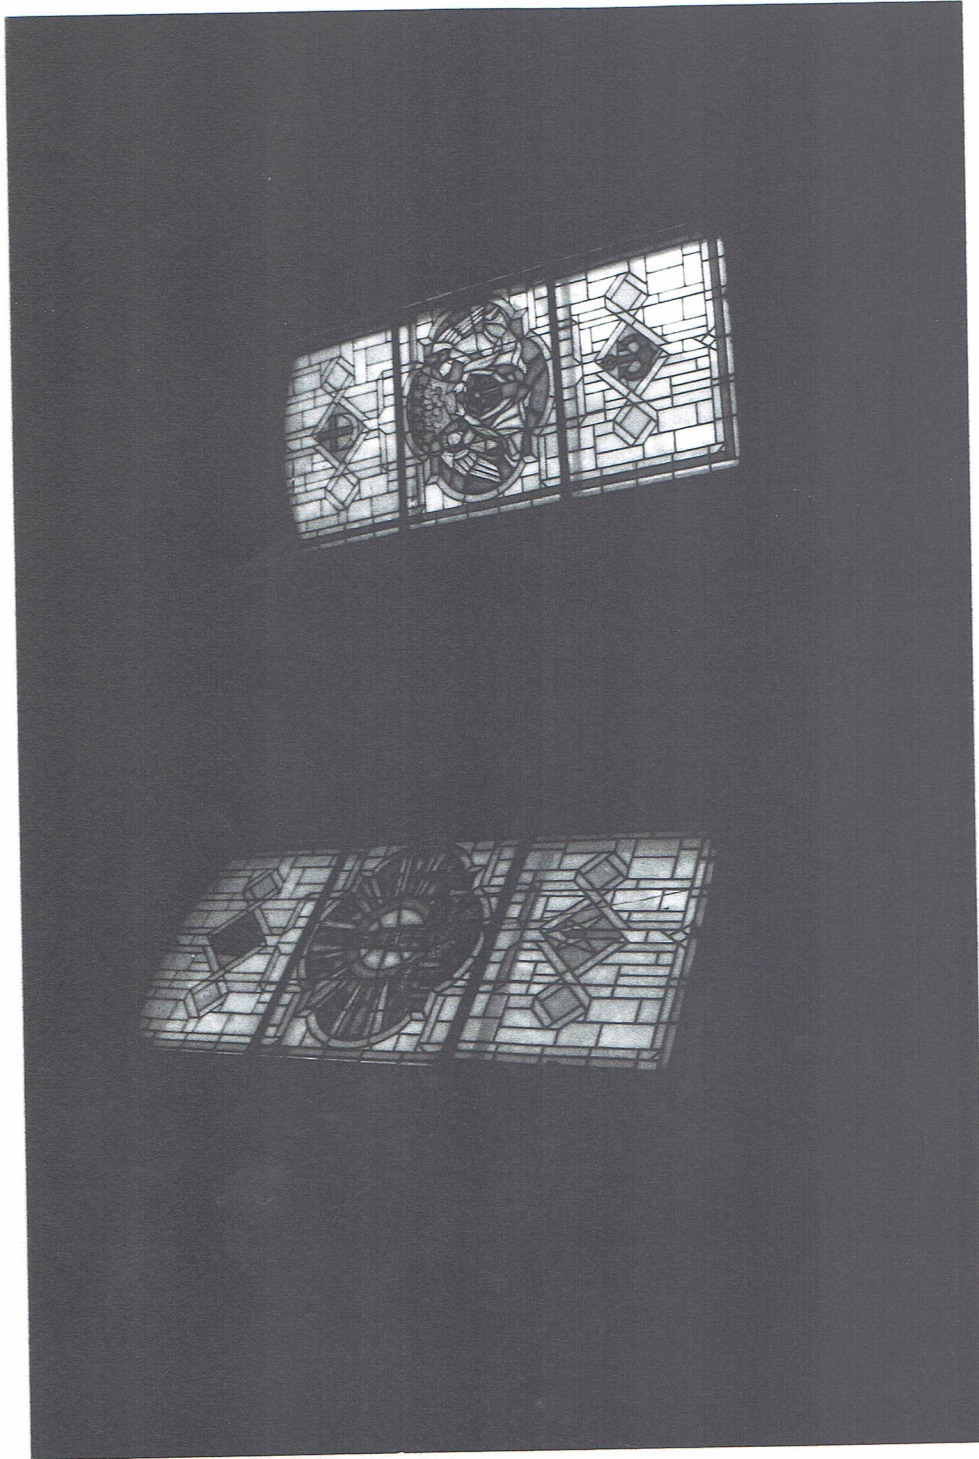
15. SZAMOTUŁY, kościół rektorski, parafialny p. w. św. Krzyża, dot. kaplicy bocznej  
św. Antoniego  
Przeźrocza okienne wypełnione współczesnymi witrażami/ Częstochowa. Arka Przymierza/  
Stan zachowania obiektu w czasie badań konserwatorskich  
Foto. Krzysztof P. Tomczak, maj – czerwiec 2021

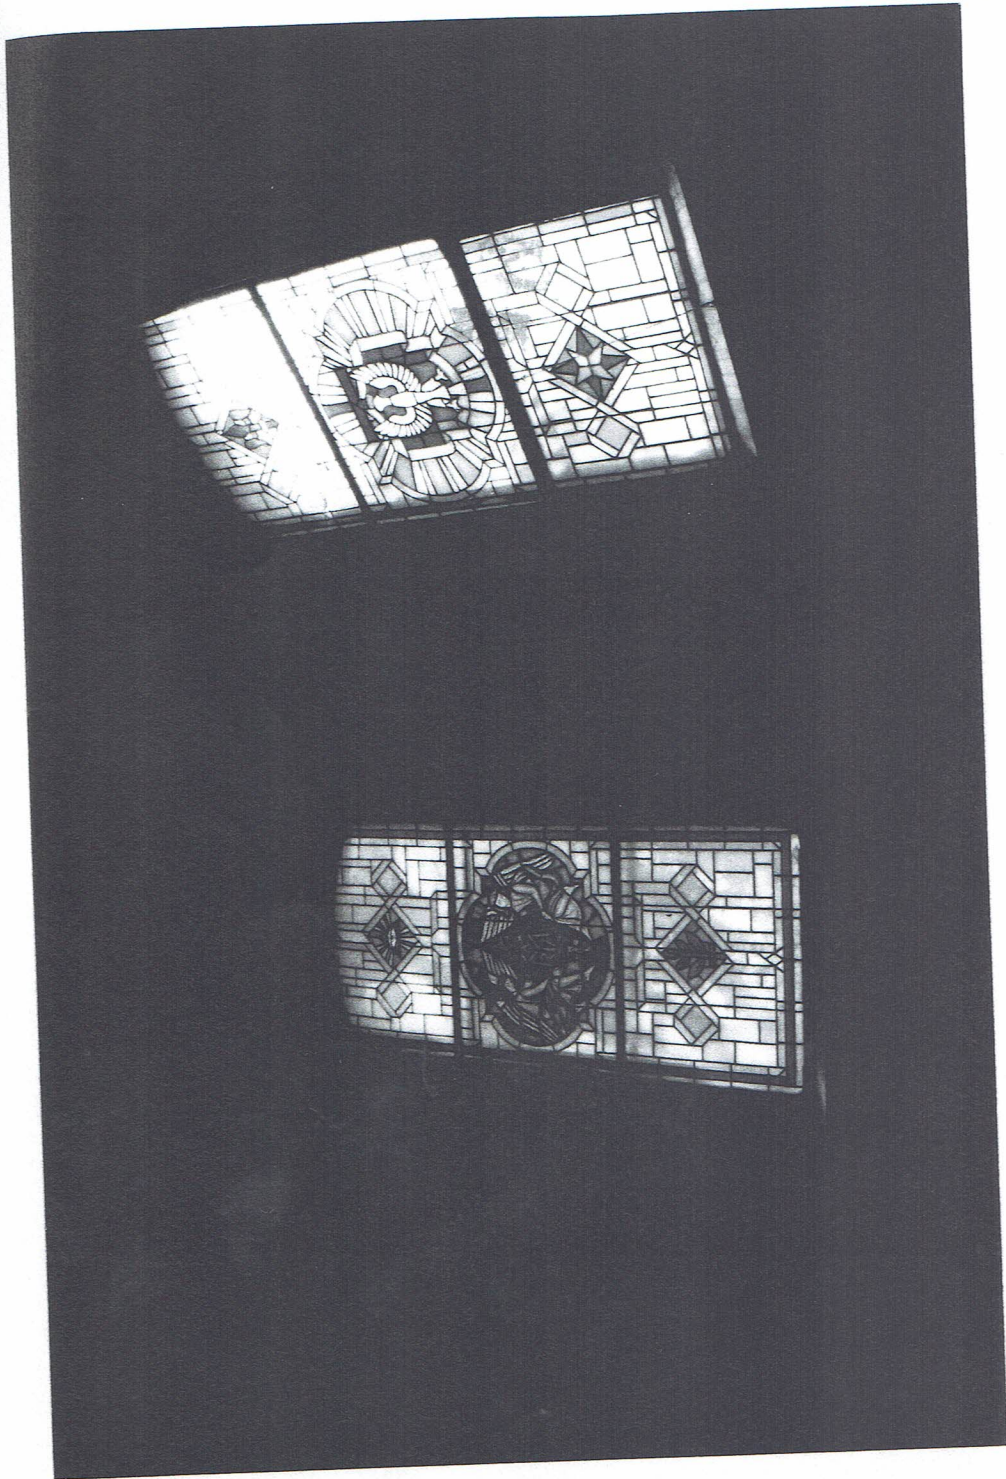
16. SZAMOTUŁY, kościół rektorski, parafialny p. w. św. Krzyża, dot. kaplicy bocznej  
św. Antoniego  
Kolejne przeźrocza /Maryjne, godło Polski /  
Stan zachowania obiektu w czasie badań konserwatorskich  
Foto. Krzysztof P. Tomczak, maj – czerwiec 2021
