**RENOWACJA KAPLICY ŚWIĘTEGO ANTONIEGO KOŚCIOŁA**  
**p.w. ŚW.KRZYŻA**  
ADRES OBIEKTÓW:  
SZAMOTUŁY, DZ.NR.EWID. 3016  
POWIAT SZAMOTULSKI, WOJEWÓDZTWO: WIELKOPOLSKIE  
INWESTOR:  
PARAFIA RZYMSKOKATOLICKA p.w. ŚWIĘTEGO KRZYŻA

Przedmiotem inwestycji jest renowacja elewacji zewnętrznej i wewnętrznej oraz wieży KAPLICY ŚWIĘTEGO ANTONIEGO przy kościele p.w. ŚWIĘTEGO KRZYŻA w Szamotułach, ul. Dworcowa.  
na działce nr ewidencyjny: 3016, obręb Szamotuły, gmina Szamotuły.

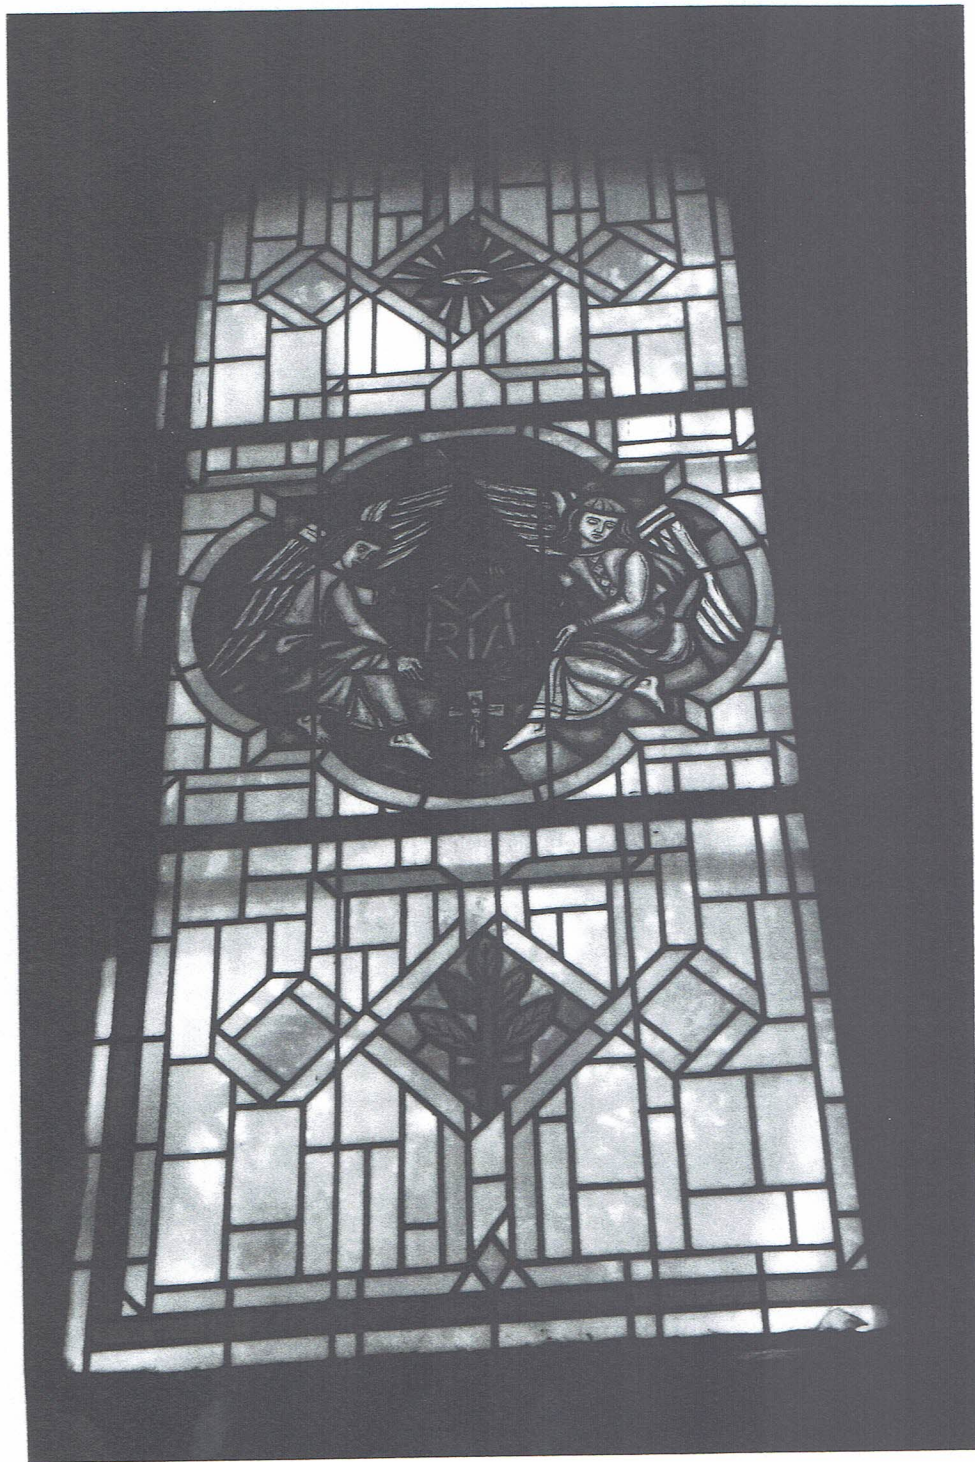
17. SZAMOTUŁY, kościół rektorski, parafialny p. w. św. Krzyża, dot. kaplicy bocznej  
św. Antoniego  
Przykład pojedynczych przeszkleń okiennych / brak szyby ochronnej, oczyszczenie .../  
Stan zachowania obiektu w czasie badań konserwatorskich  
Foto. Krzysztof P. Tomczak, maj – czerwiec 2021

- demontaż i transport do pracowni
- oczyszczenie szkła
- uzupełnienie ewentualnych ubytków szklanych, szkieł kolorowych
- osadzenie szkła, ołowienie, zabezpieczenie, renowacja ram, propozycja osadzenia obiektów, wiatrownice, montaż in situ po opracowaniu powierzchni ścian

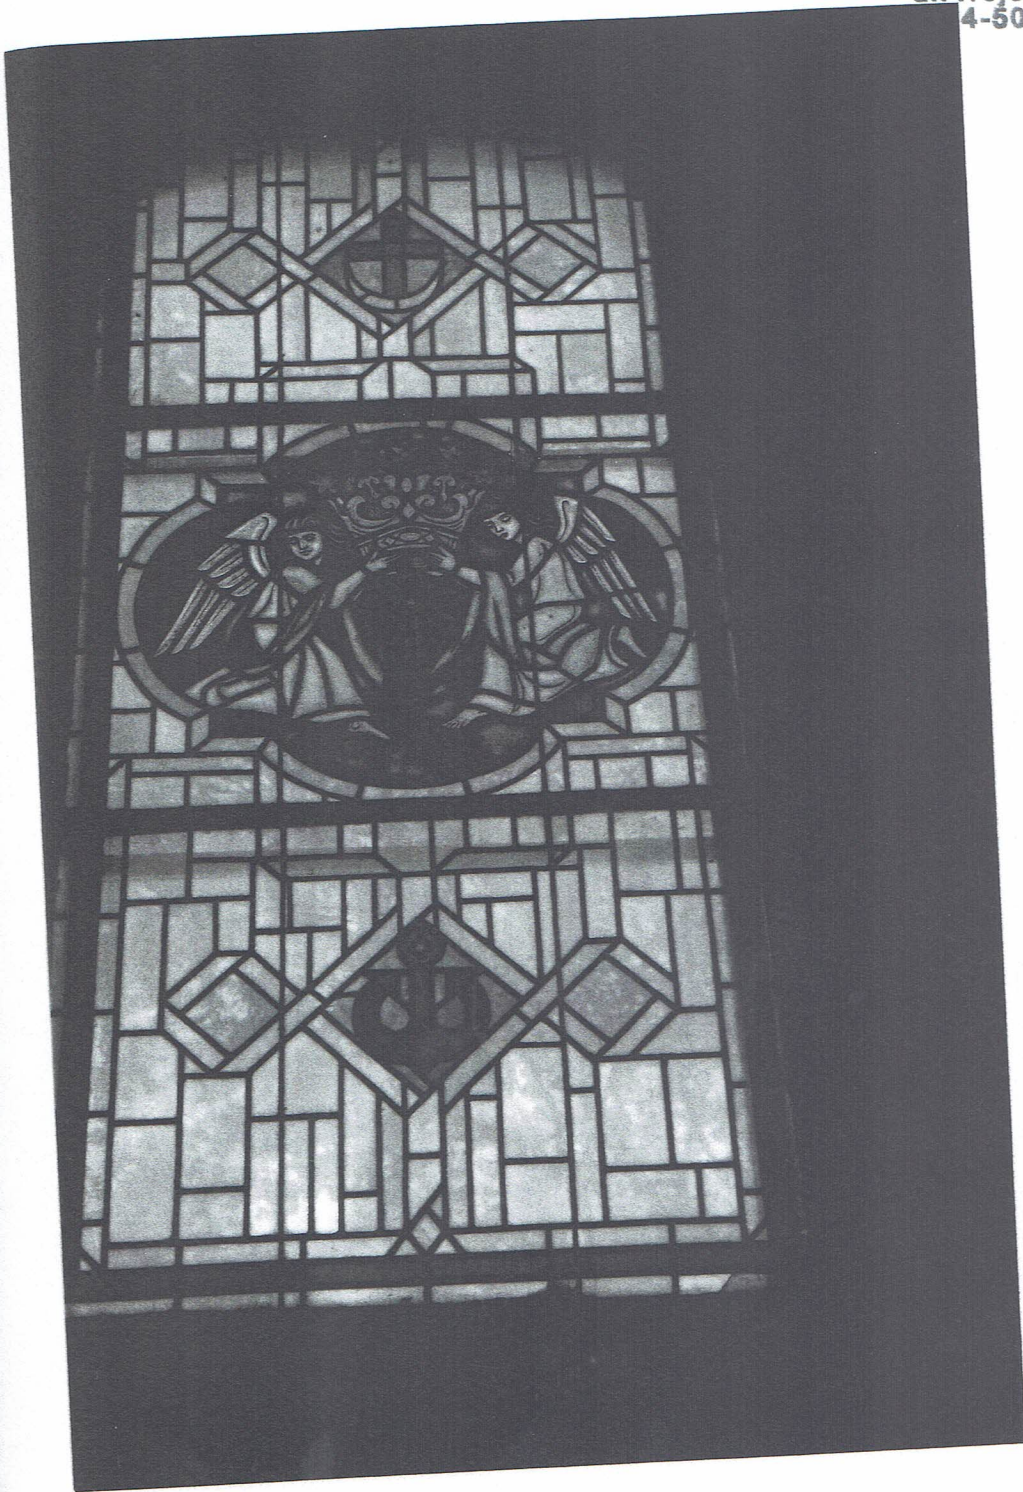
19. SZAMOTUŁY, kościół rektorski, parafialny p. w. św. Krzyża, dot. kaplicy bocznej  
św. Antoniego  
Lico, witraż z kaplicy, stan przed oczyszczeniem  
Stan zachowania obiektu w czasie badań konserwatorskich  
Foto. Krzysztof P. Tomczak, maj – czerwiec 2021

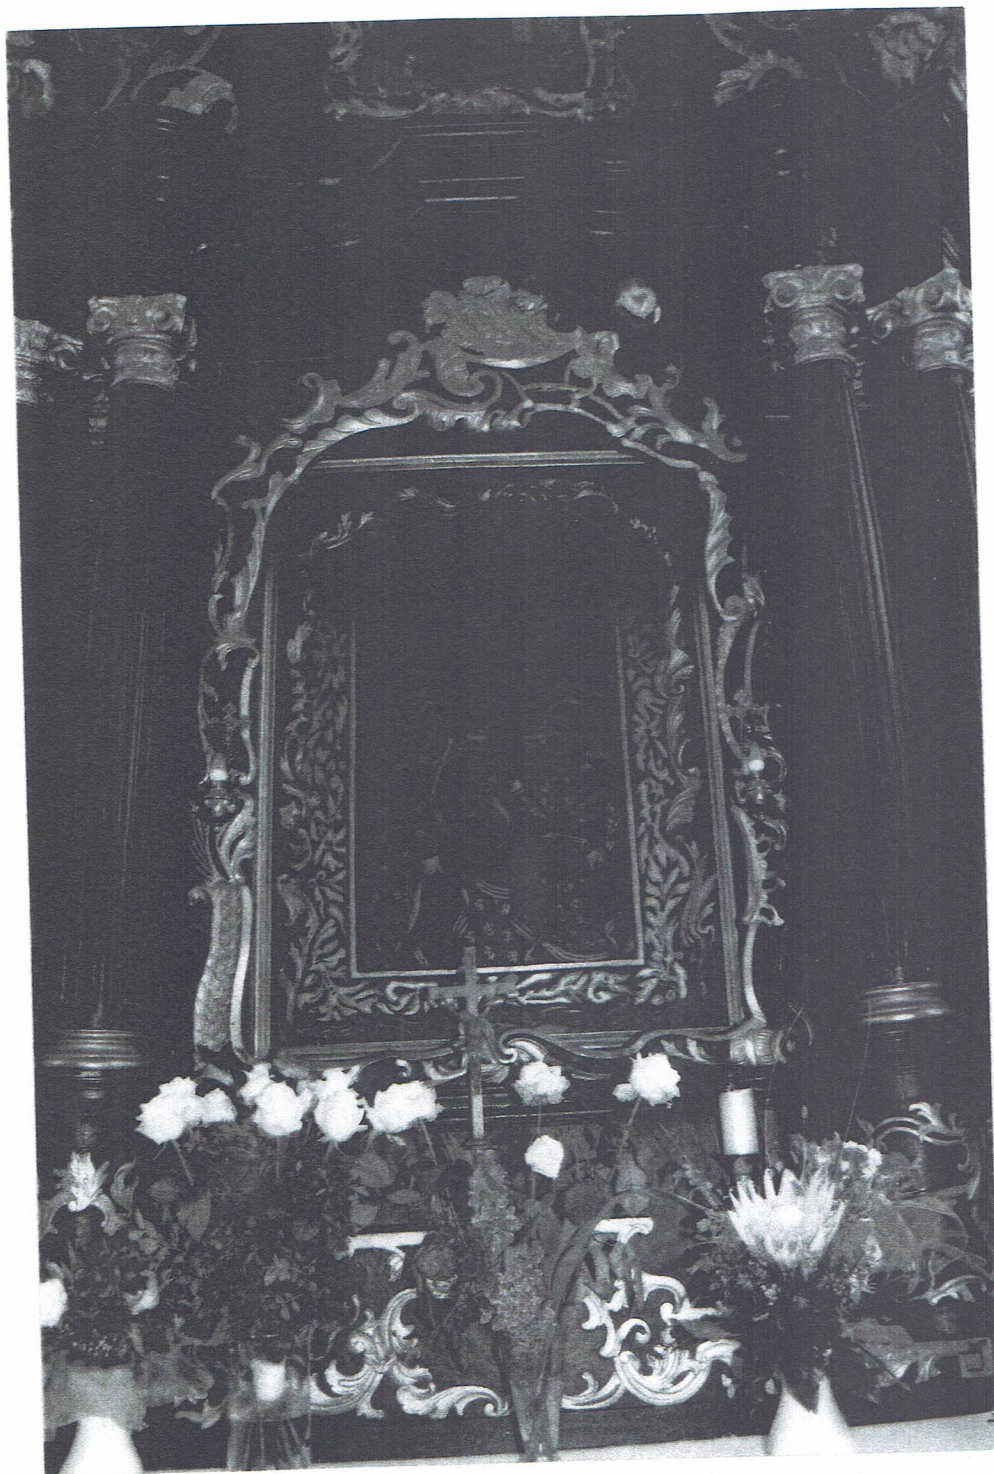
23. SZAMOTUŁY, kościół rektorski, parafialny p. w. św. Krzyża, dot. kaplicy bocznej  
św. Antoniego  
Lico, fragment retabulum, centrum z obrazem / kopia wtórna Matki Bożej – Jasnogórskiej /  
Stan zachowania obiektu w czasie badań konserwatorskich  
Foto. Krzysztof P. Tomczak, maj – czerwiec 2021

- konserwacja i renowacja obrazów na podobrazii płóciennym / ewentualna wymiana obrazu wtórnie osadzonego z Matka Bożą na obraz z św. Antonim /
- oczyszczenie powierzchni z zabrudzeń i uwolnienie spod wtórnych nawarstwień metodą chemiczną i mechaniczną
- uzupełnienie i pracowanie powierzchni kitów w miejscach ubytków gruntów
- punktowanie – scalenie kolorystyczne ubytków malarskich
- zabezpieczenie końcowe powierzchni obrazów
- korekta napięcia podobrazia na krośnie ruchomym z klinami

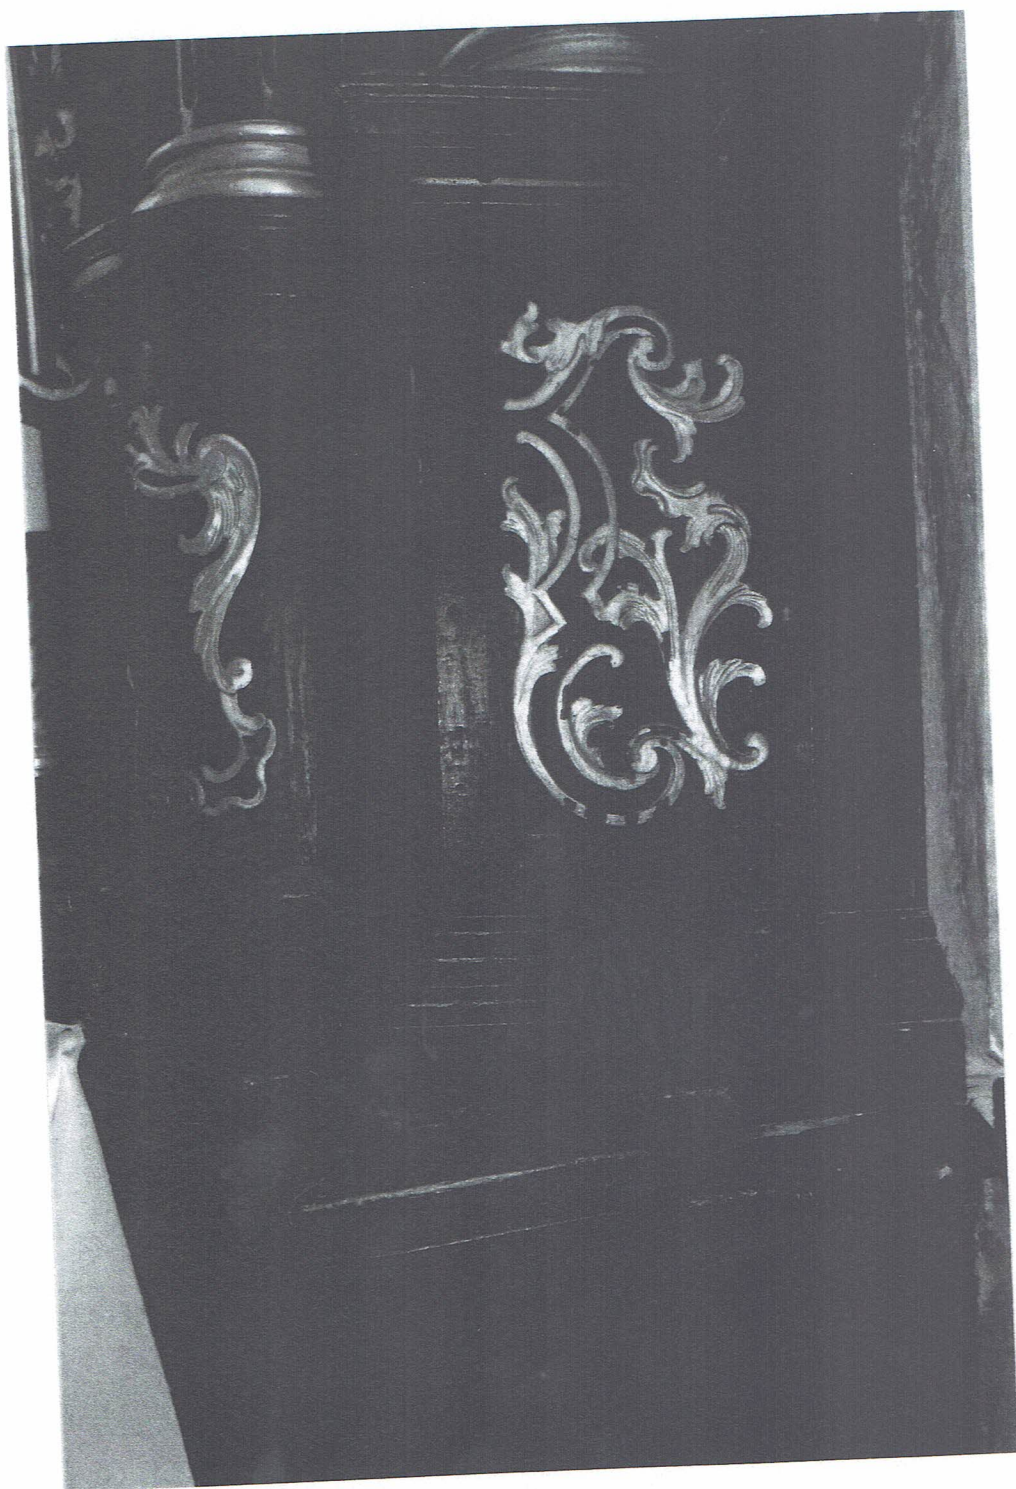
27. SZAMOTULY, kościół rektorski, parafialny p. w. św. Krzyża, dot. kaplicy bocznej  
św. Antoniego  
Lico, detal architektury ołtarza, przesunięcia i załamania konstrukcyjne, brak stabilności  
Stan zachowania obiektu w czasie badań konserwatorskich  
Foto. Krzysztof P. Tomczak, maj – czerwiec 2021

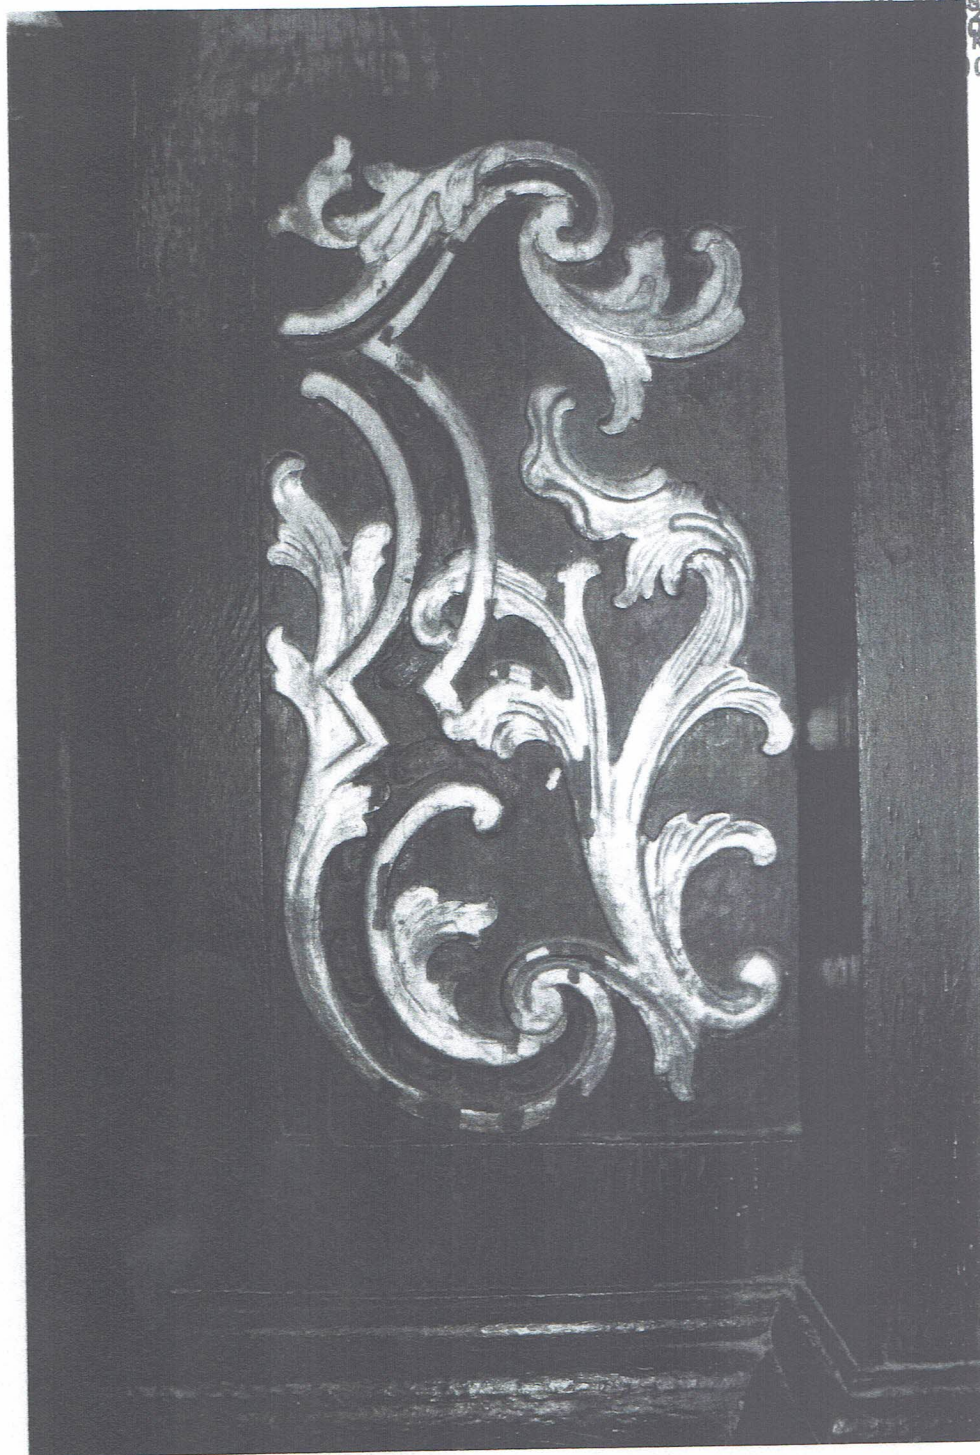
28. SZAMOTULY, kościół rektorski, parafialny p. w. św. Krzyża, dot. kaplicy bocznej  
św. Antoniego  
Lico, detal – dekoracja snycerska cokołów ołtarza. wtórne złocenia, ingerencje  
Stan zachowania obiektu w czasie badań konserwatorskich  
Foto. Krzysztof P. Tomczak, maj – czerwiec 2021

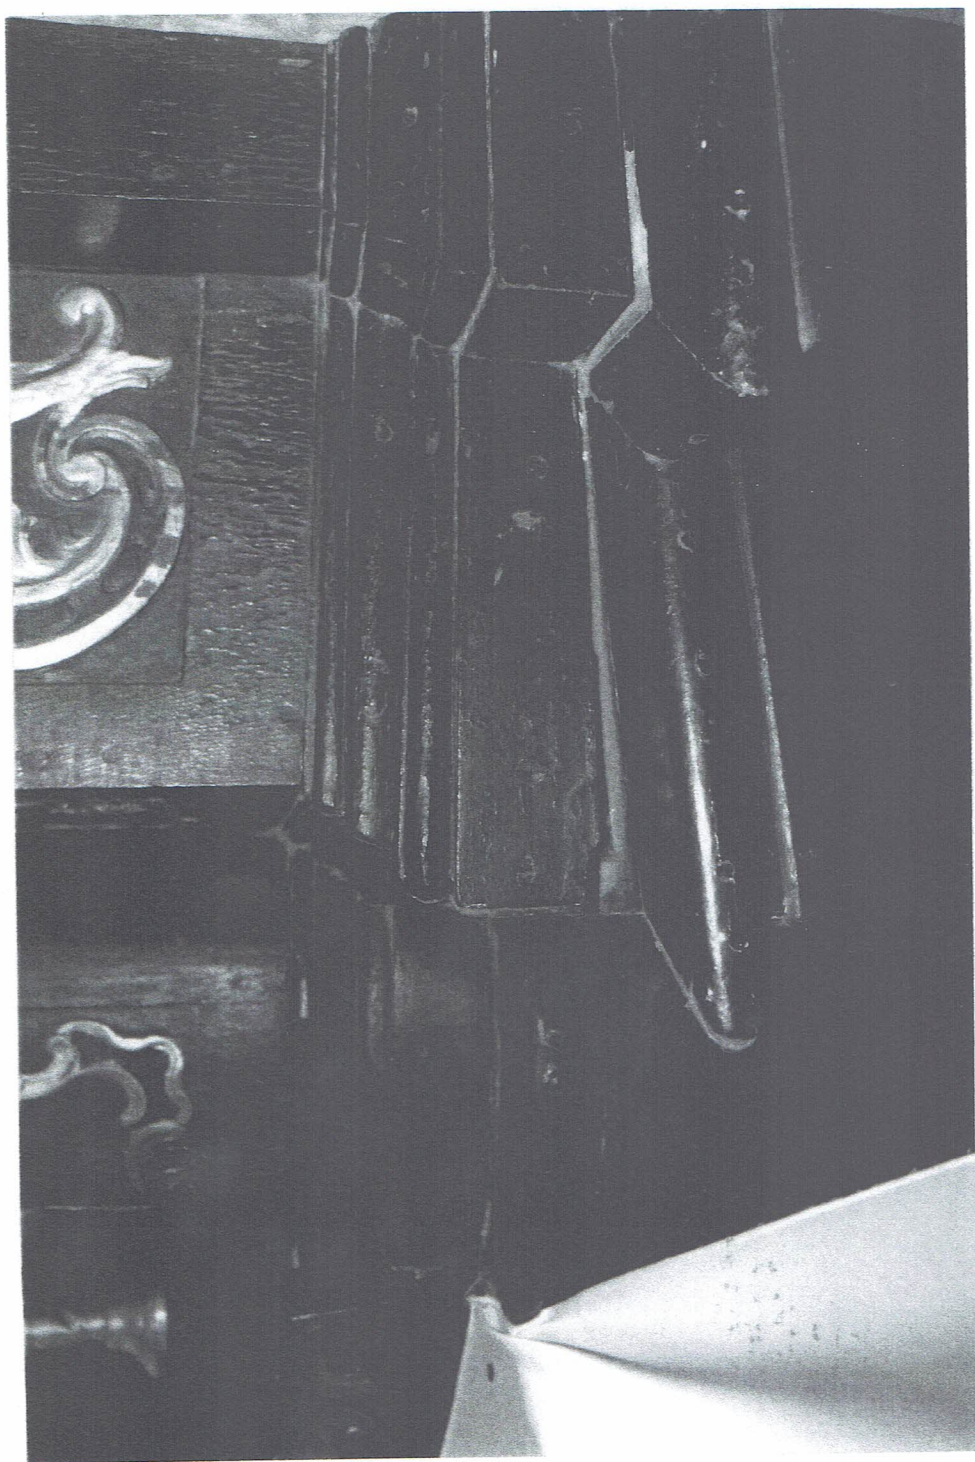
29. SZAMOTUŁY, kościół rektorski, parafialny p. w. św. Krzyża, dot. kaplicy bocznej  
św. Antoniego  
Lico, detal – widoczne przesunięcia konstrukcyjne, zniszczenia substancji zabytkowej  
Stan zachowania obiektu w czasie badań konserwatorskich  
Foto. Krzysztof P. Tomczak, maj – czerwiec 2021

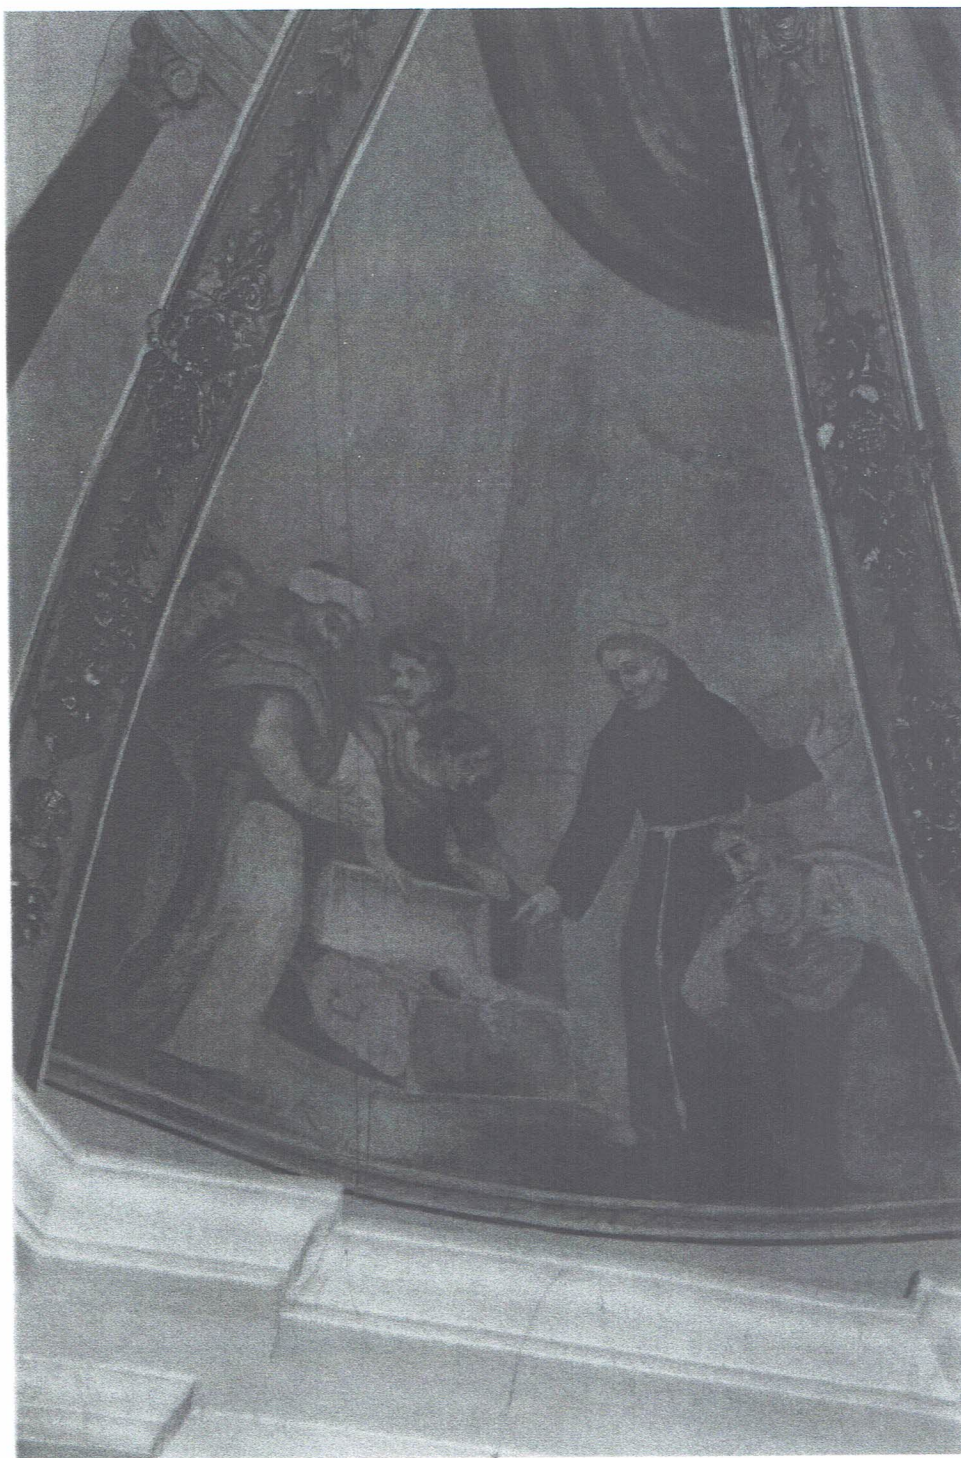
36. SZAMOTUŁY, kościół rektorski, parafialny p. w. św. Krzyża, dot. kaplicy bocznej  
św. Antoniego  
Lico, kompozycja figuralna, chleb św. Antoniego, widoczne zniszczenia substancji zbyt.  
Stan zachowania obiektu w czasie badań konserwatorskich  
Foto. Krzysztof P. Tomczak, maj – czerwiec 2021

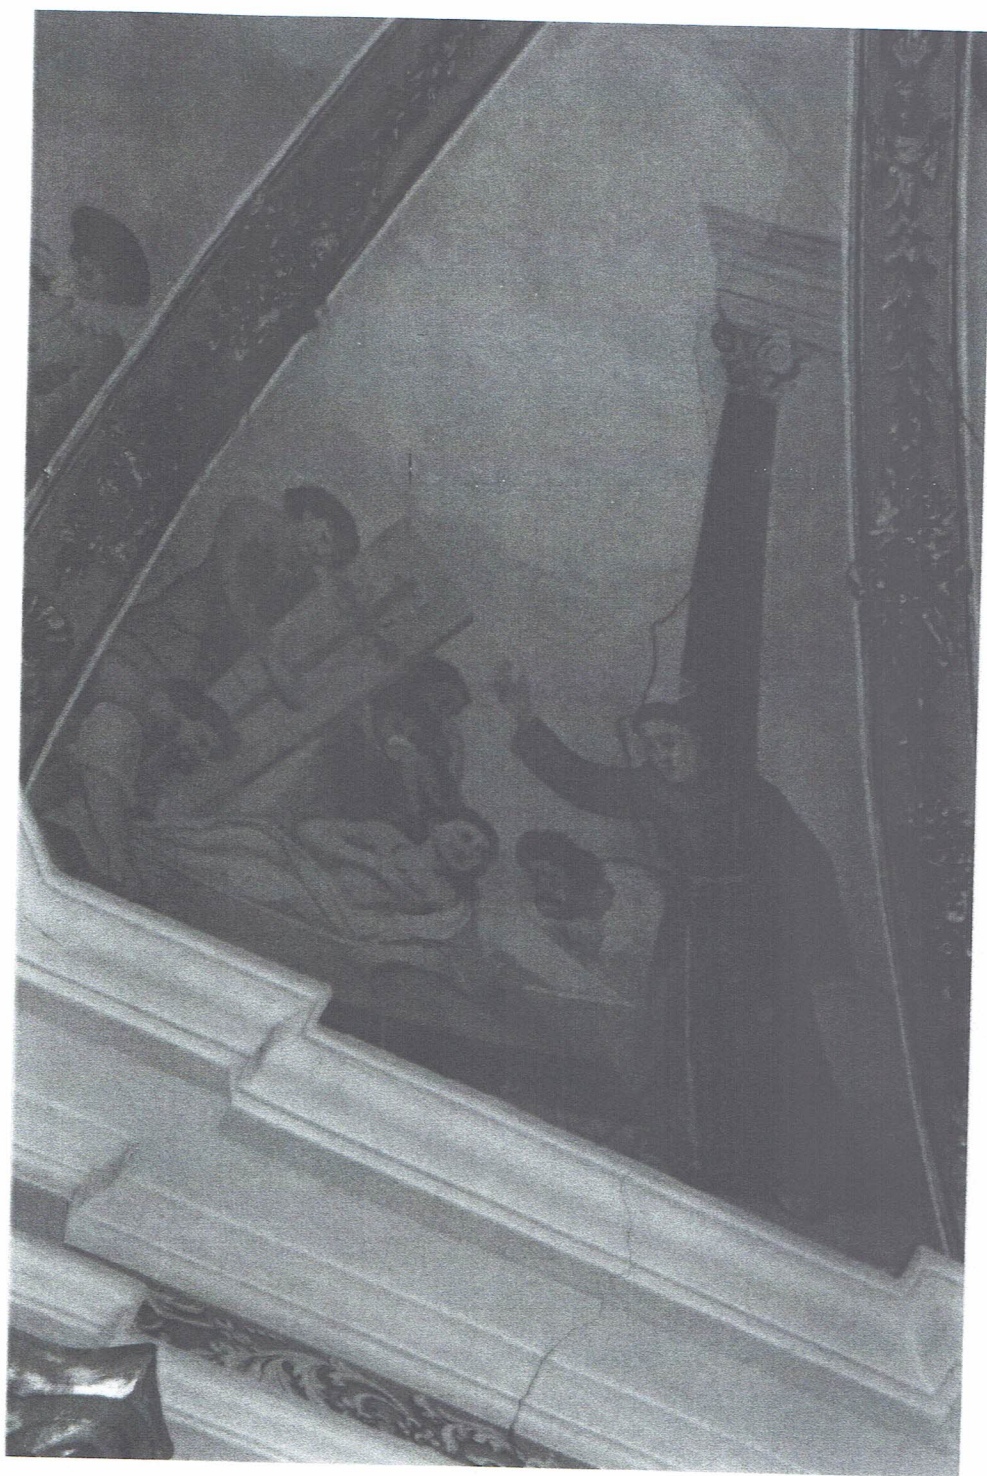
37. SZAMOTUŁY, kościół rektorski, parafialny p. w. św. Krzyża, dot. kaplicy bocznej  
św. Antoniego  
Lico, Święty wskrzesza umarłą, widoczne spękania wgłębne podłoża i wyprawy tynkowej  
Stan zachowania obiektu w czasie badań konserwatorskich  
Foto. Krzysztof P. Tomczak, maj – czerwiec 2021

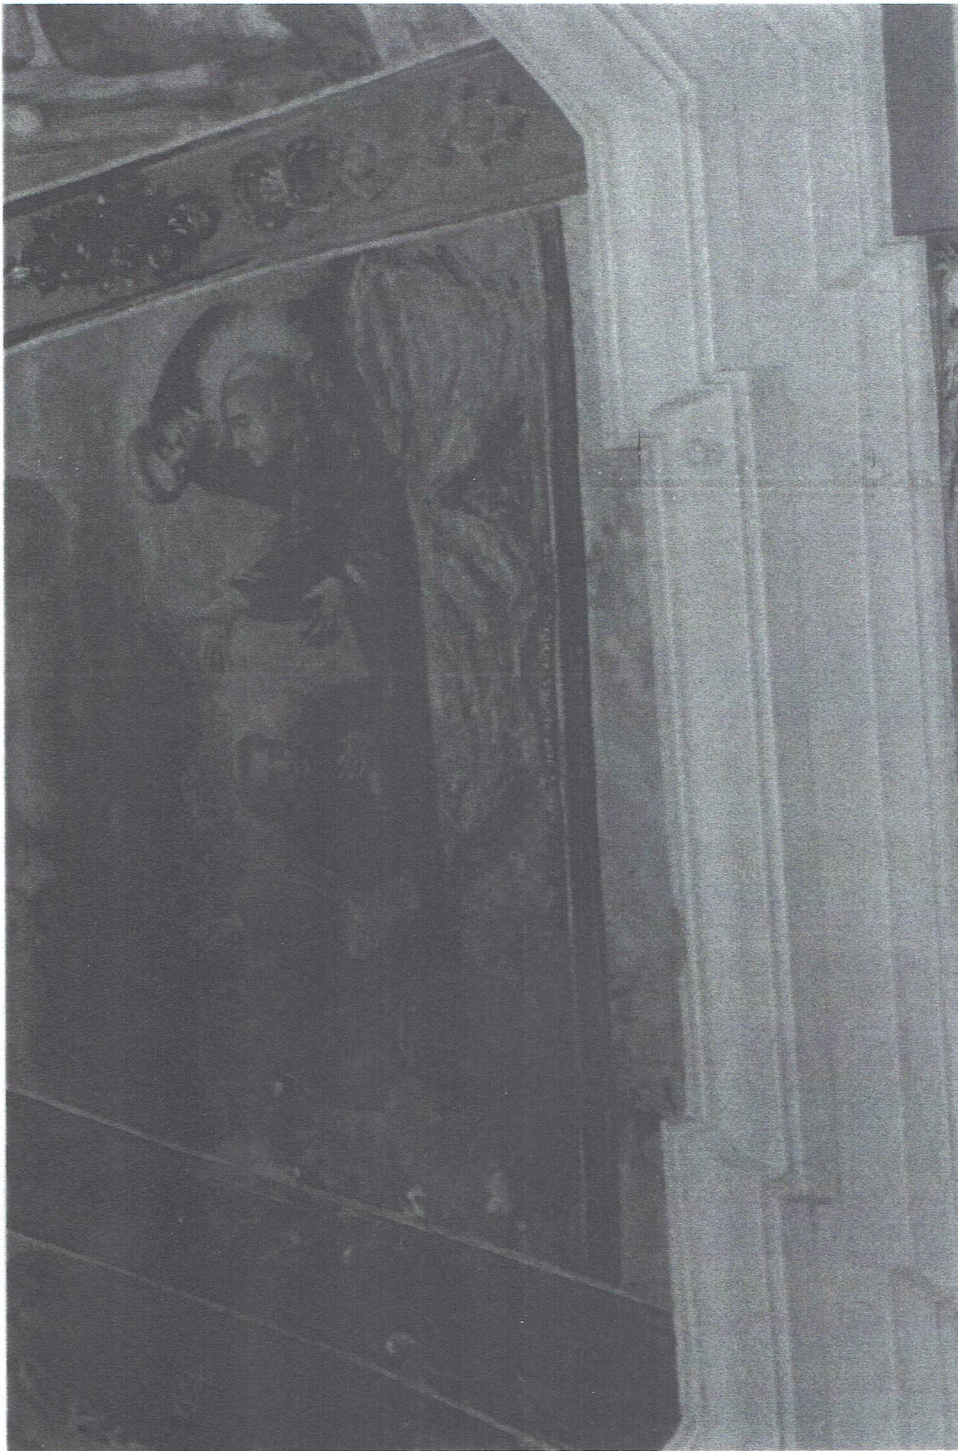
39. SZAMOTUŁY, kościół rektorski, parafialny p. w. św. Krzyża, dot. kaplicy bocznej  
św. Antoniego  
Lico, detal ze sceny o śmierci Antoniego, widoczny zaawansowany proces destrukcji materii  
Stan zachowania obiektu w czasie badań konserwatorskich  
Foto. Krzysztof P. Tomczak, maj – czerwiec 2021

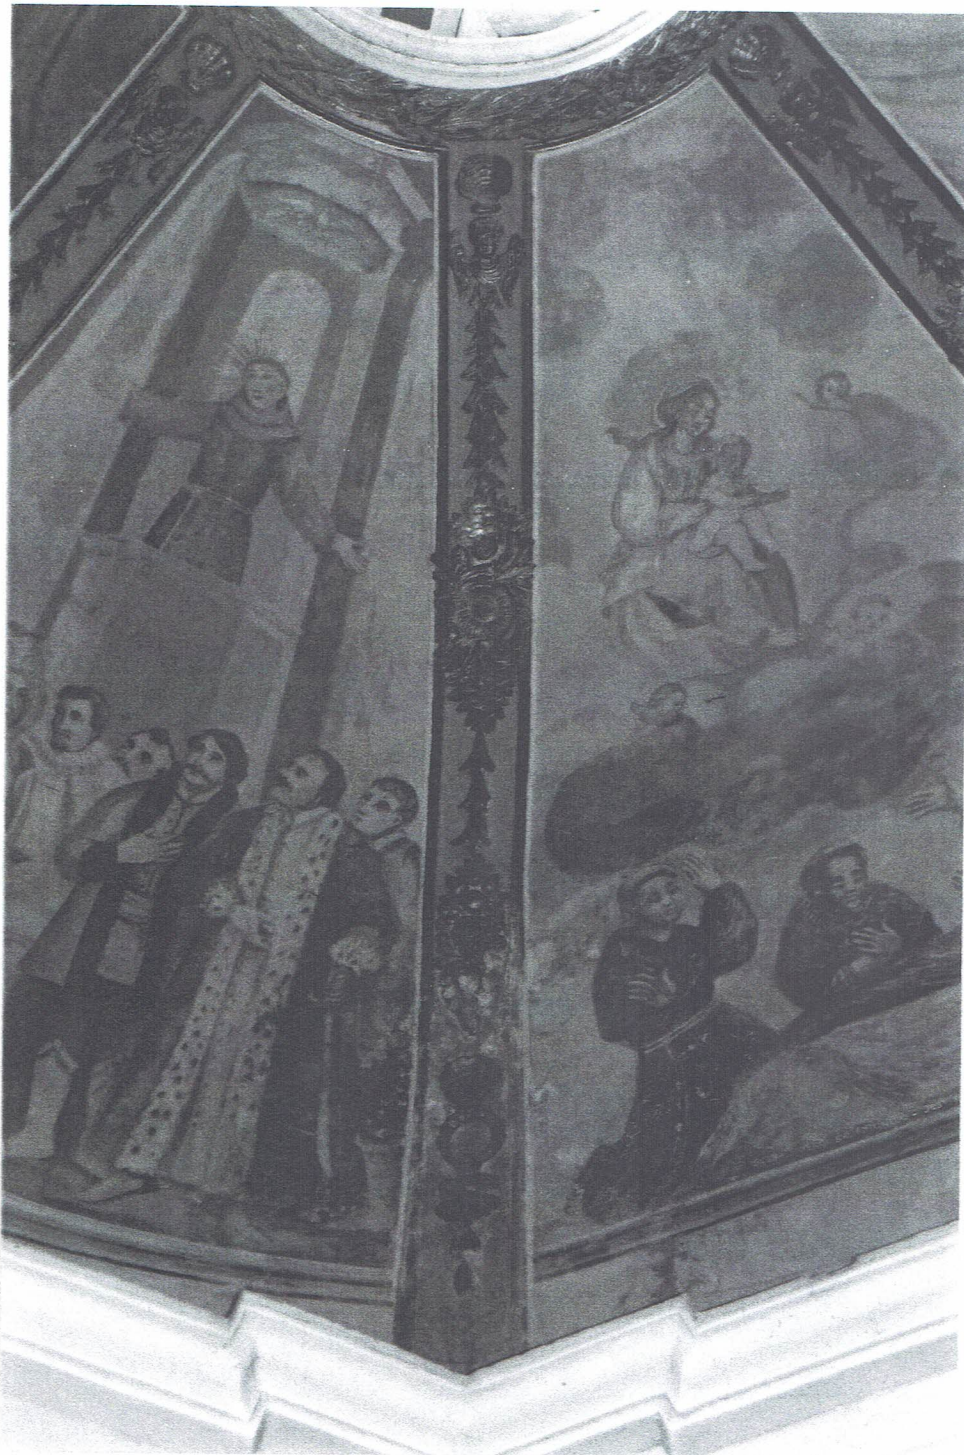
44. SZAMOTUŁY, kościół rektorski, parafialny p. w. św. Krzyża, dot. kaplicy bocznej  
św. Antoniego

Lico, detal ukazujący rozwój korozji i jej skutków destrukcyjnych, zanik adhezji, pudrowania  
Stan zachowania obiektu w czasie badań konserwatorskich  
Foto. Krzysztof P. Tomczak, maj – czerwiec 2021

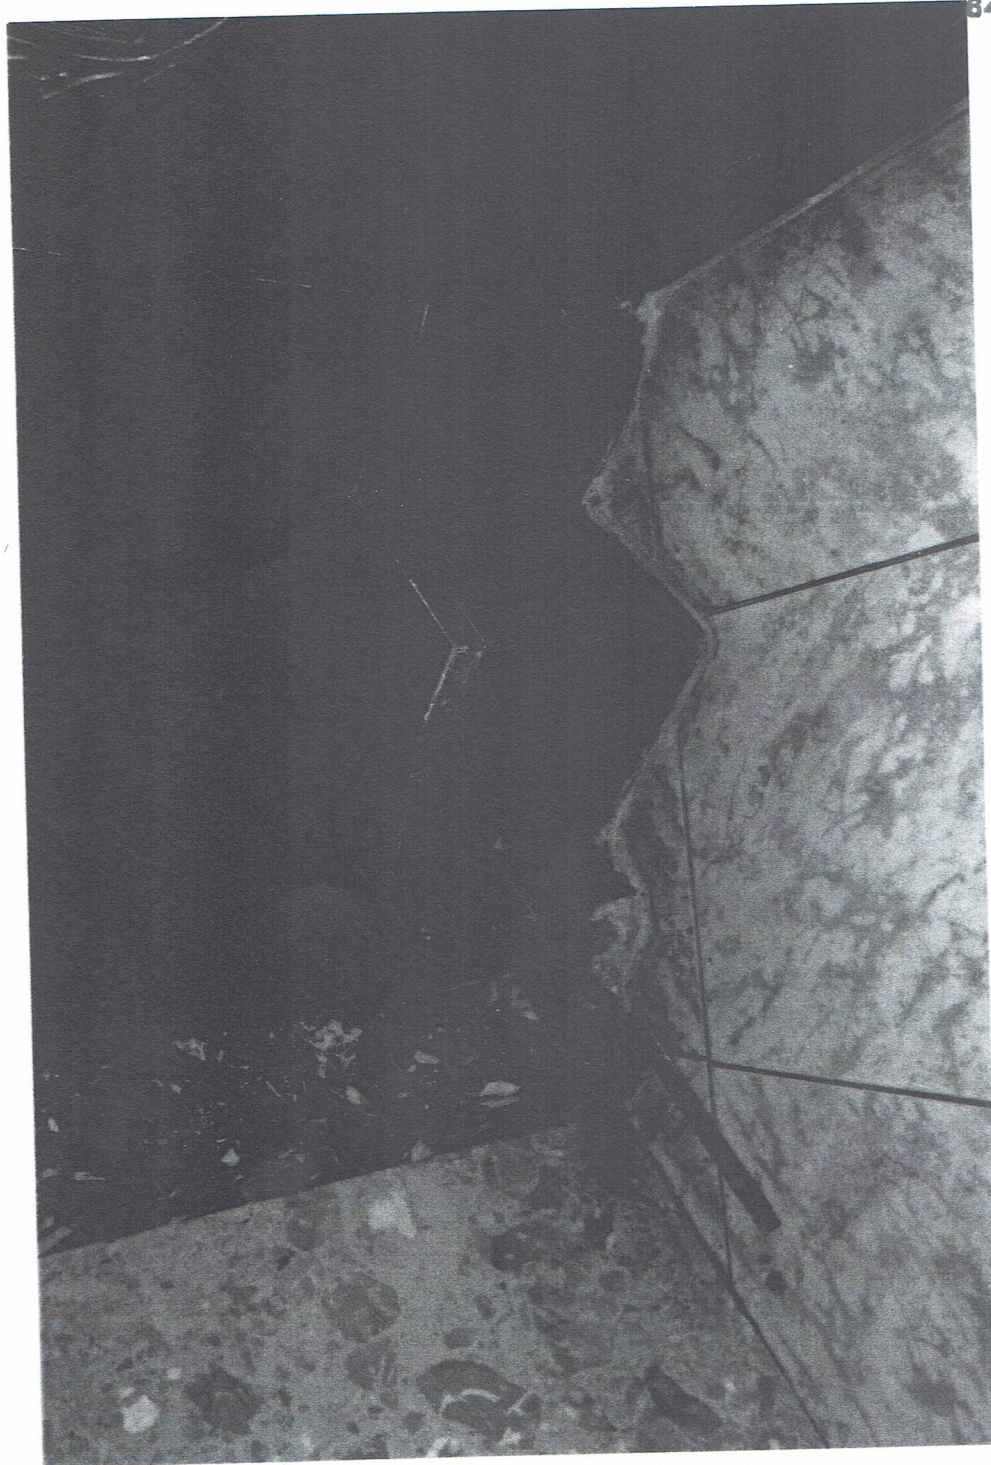
26. SZAMOTUŁY, kościół rektorski, parafialny p. w. św. Krzyża, dot. kaplicy bocznej  
św. Antoniego  
Fragment ołtarza, cokoły postawione na wtórnej posadce  
Stan zachowania obiektu w czasie badań konserwatorskich  
Foto. Krzysztof P. Tomczak, maj – czerwiec 2021
