**RENOWACJA KAPLICY ŚWIĘTEGO ANTONIEGO KOŚCIOŁA**  
**p.w. ŚW.KRZYŻA**  
ADRES OBIEKTÓW:  
SZAMOTUŁY, DZ.NR.EWID. 3016  
POWIAT SZAMOTULSKI, WOJEWÓDZTWO: WIELKOPOLSKIE  
INWESTOR:  
PARAFIA RZYMSKOKATOLICKA p.w. ŚWIĘTEGO KRZYŻA

Przedmiotem inwestycji jest renowacja elewacji zewnętrznej i wewnętrznej oraz wieży KAPLICY ŚWIĘTEGO ANTONIEGO przy kościele p.w. ŚWIĘTEGO KRZYŻA w Szamotułach, ul. Dworcowa.  
na działce nr ewidencyjny: 3016, obręb Szamotuły, gmina Szamotuły.

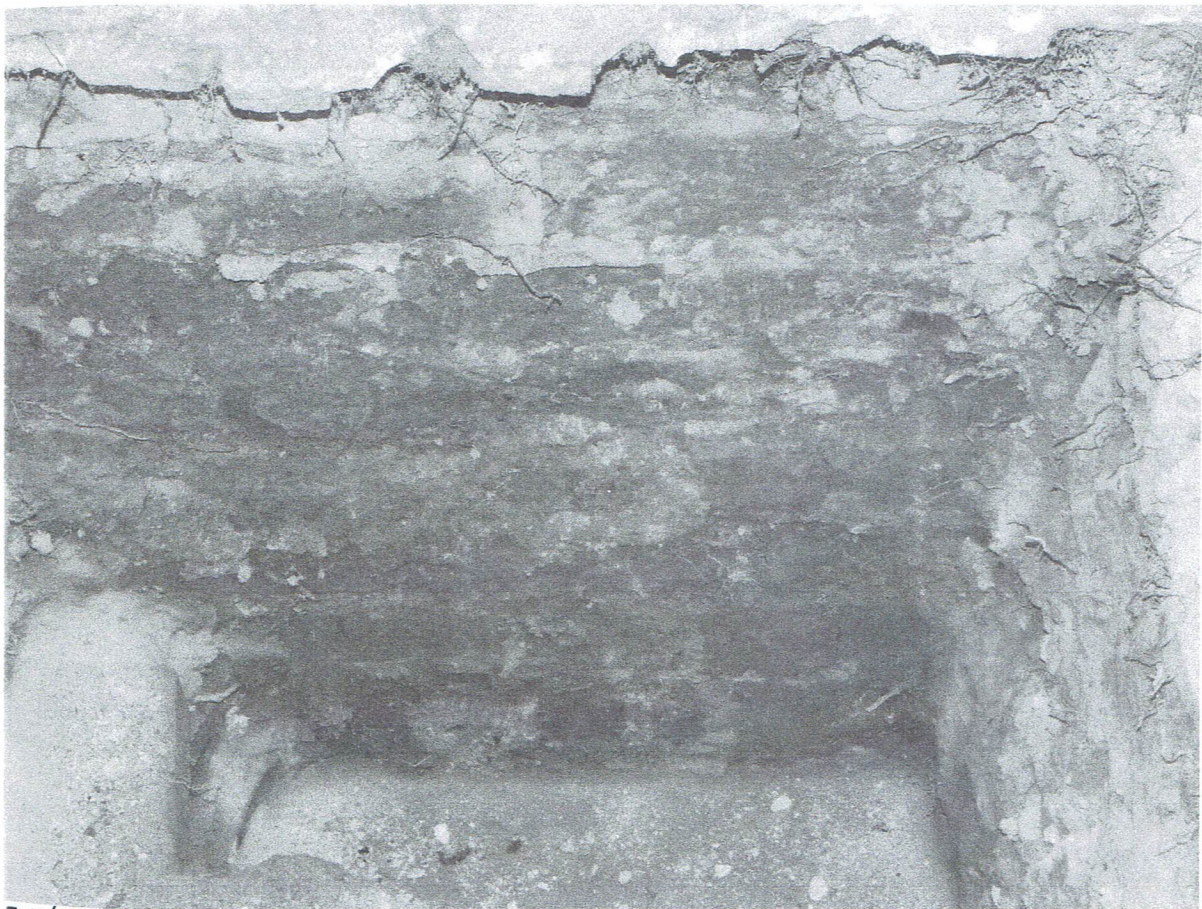
Fot. Ściana fundamentowa

- Keim Porosan – Trass – Sanierputz,
- Keim Porosan – Trass – Zementputz,
- Keim Porosan – Dichtungsschlamme.

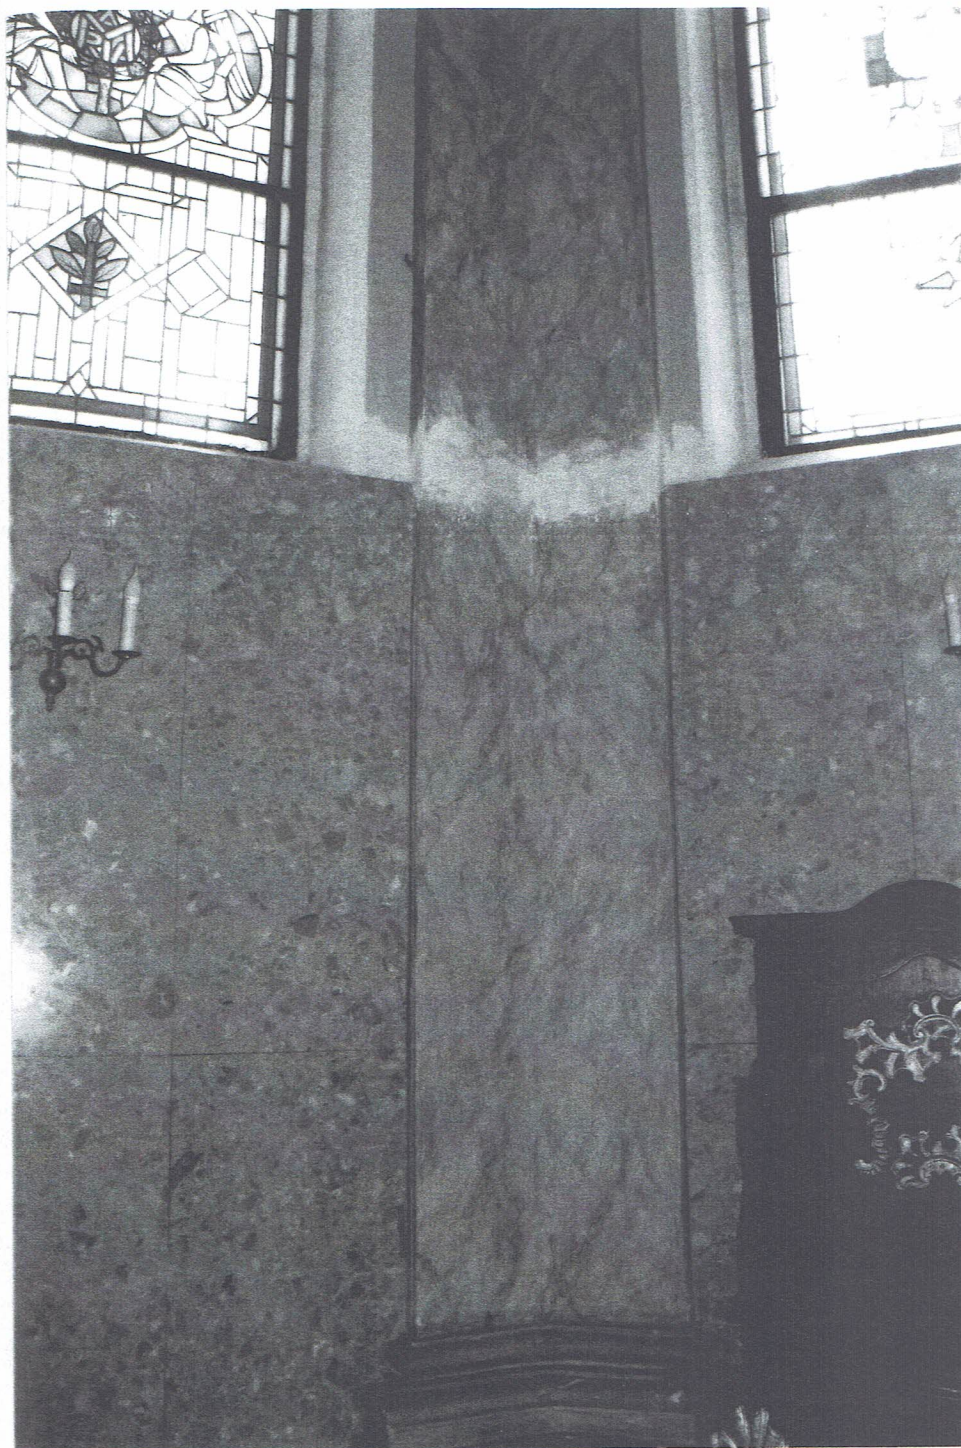
7. SZAMOTUŁY, kościół rektorski, parafialny p. w. św. Krzyża, dot. kaplicy bocznej  
św. Antoniego

Fragment ściany kaplicy, w płaszczyzny między pilastrem zakomponowane okna z witrażami  
Stan zachowania obiektu w czasie badań konserwatorskich  
Foto. Krzysztof P. Tomczak, maj – czerwiec 2021

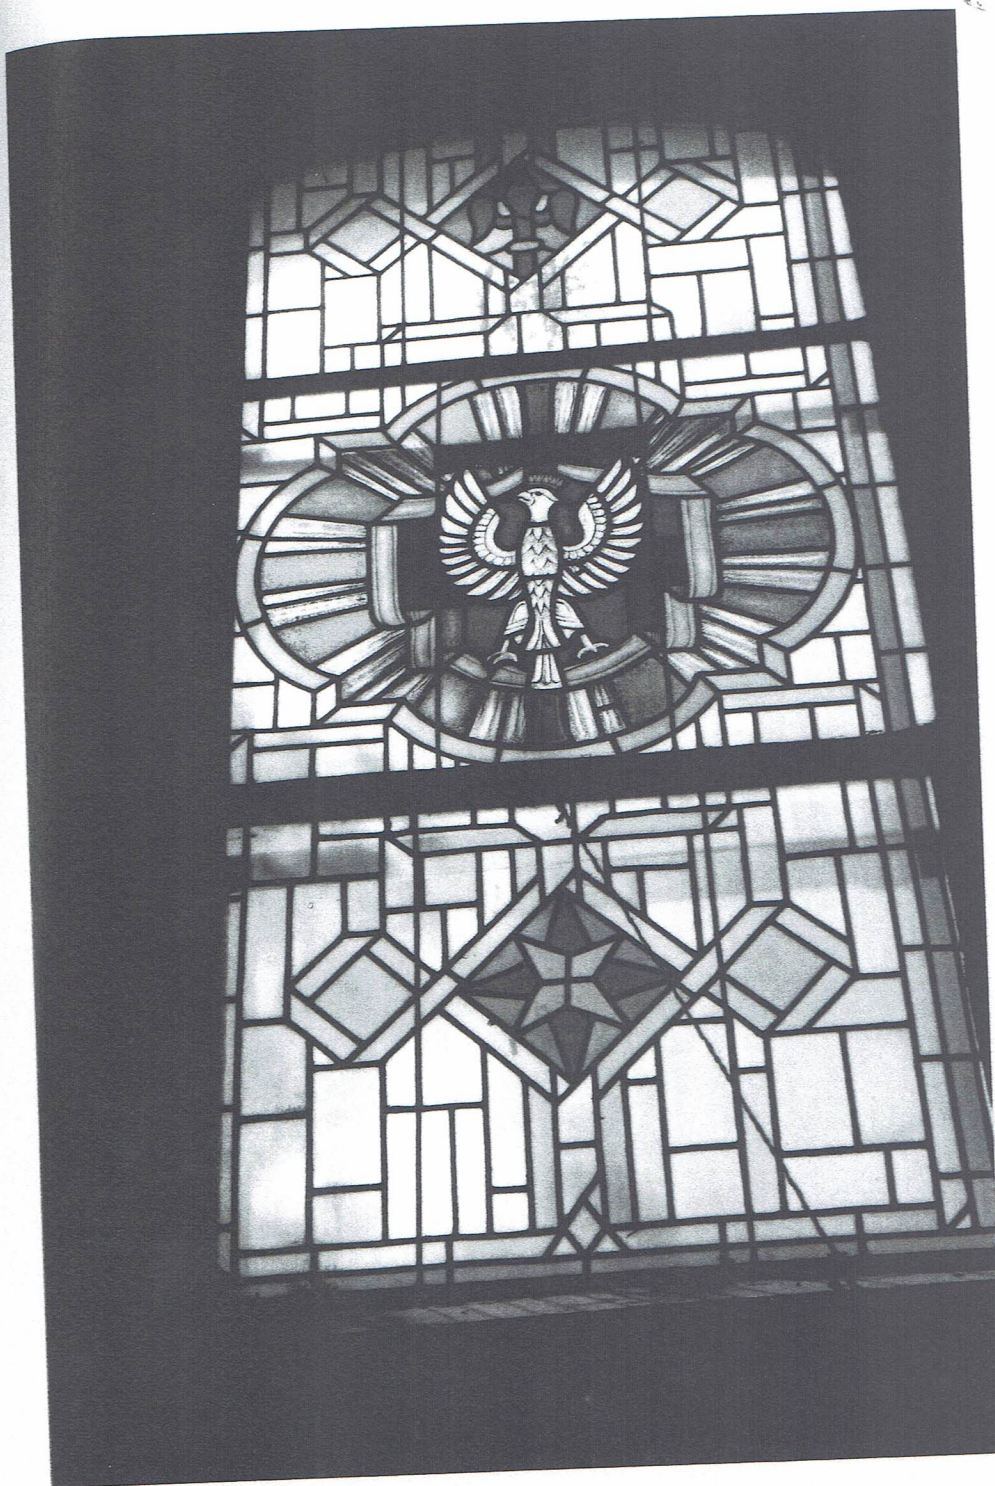
18. SZAMOTUŁY. kościół rektorski, parafialny p. w. św. Krzyża, dot. kaplicy bocznej  
św. Antoniego  
Indywidualne dokumentacje witraży funkcjonujących obecnie w kaplicy  
Stan zachowania obiektu w czasie badań konserwatorskich  
Foto. Krzysztof P. Tomczak, maj – czerwiec 2021

- demontaż i transport do pracowni
- oczyszczenie szkła
- uzupełnienie ewentualnych ubytków szklanych, szkieł kolorowych
- osadzenie szkła, ołowienie, zabezpieczenie, renowacja ram, propozycja osadzenia obiektów, wiatrownice, montaż in situ po opracowaniu powierzchni ścian

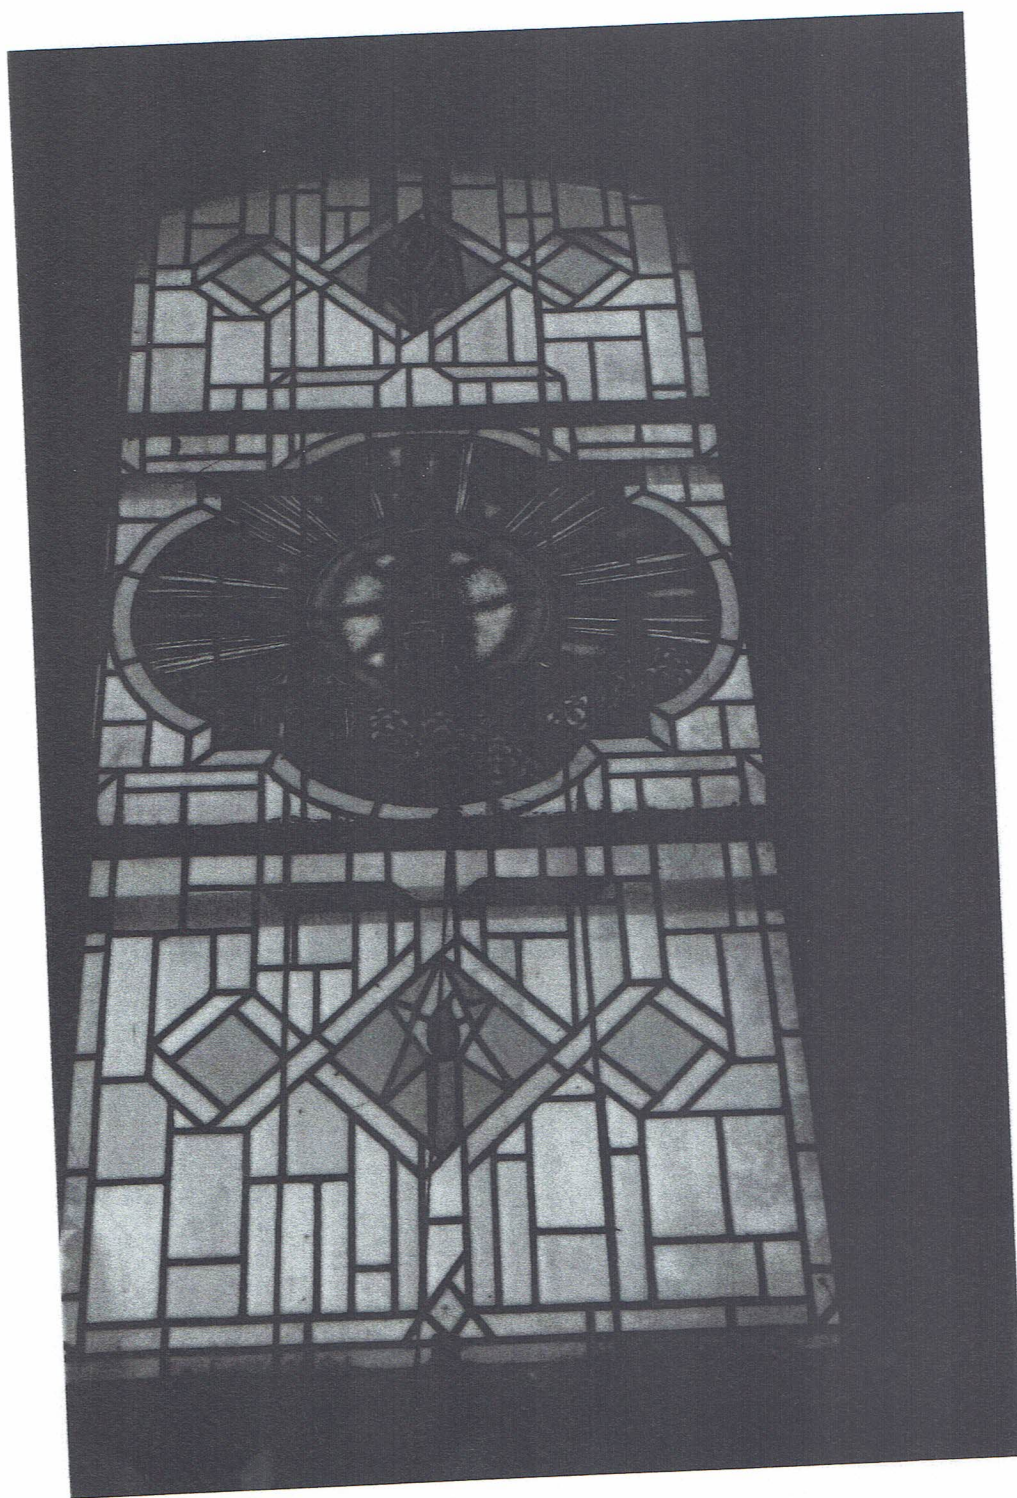
20. SZAMOTUŁY, kościół rektorski, parafialny p. w. św. Krzyża, dot. kaplicy bocznej  
św. Antoniego  
Lico, całość – witraż Maryjny z przedstawieniem Jasnej Góry  
Stan zachowania obiektu w czasie badań konserwatorskich  
Foto. Krzysztof P. Tomczak, maj – czerwiec 2021

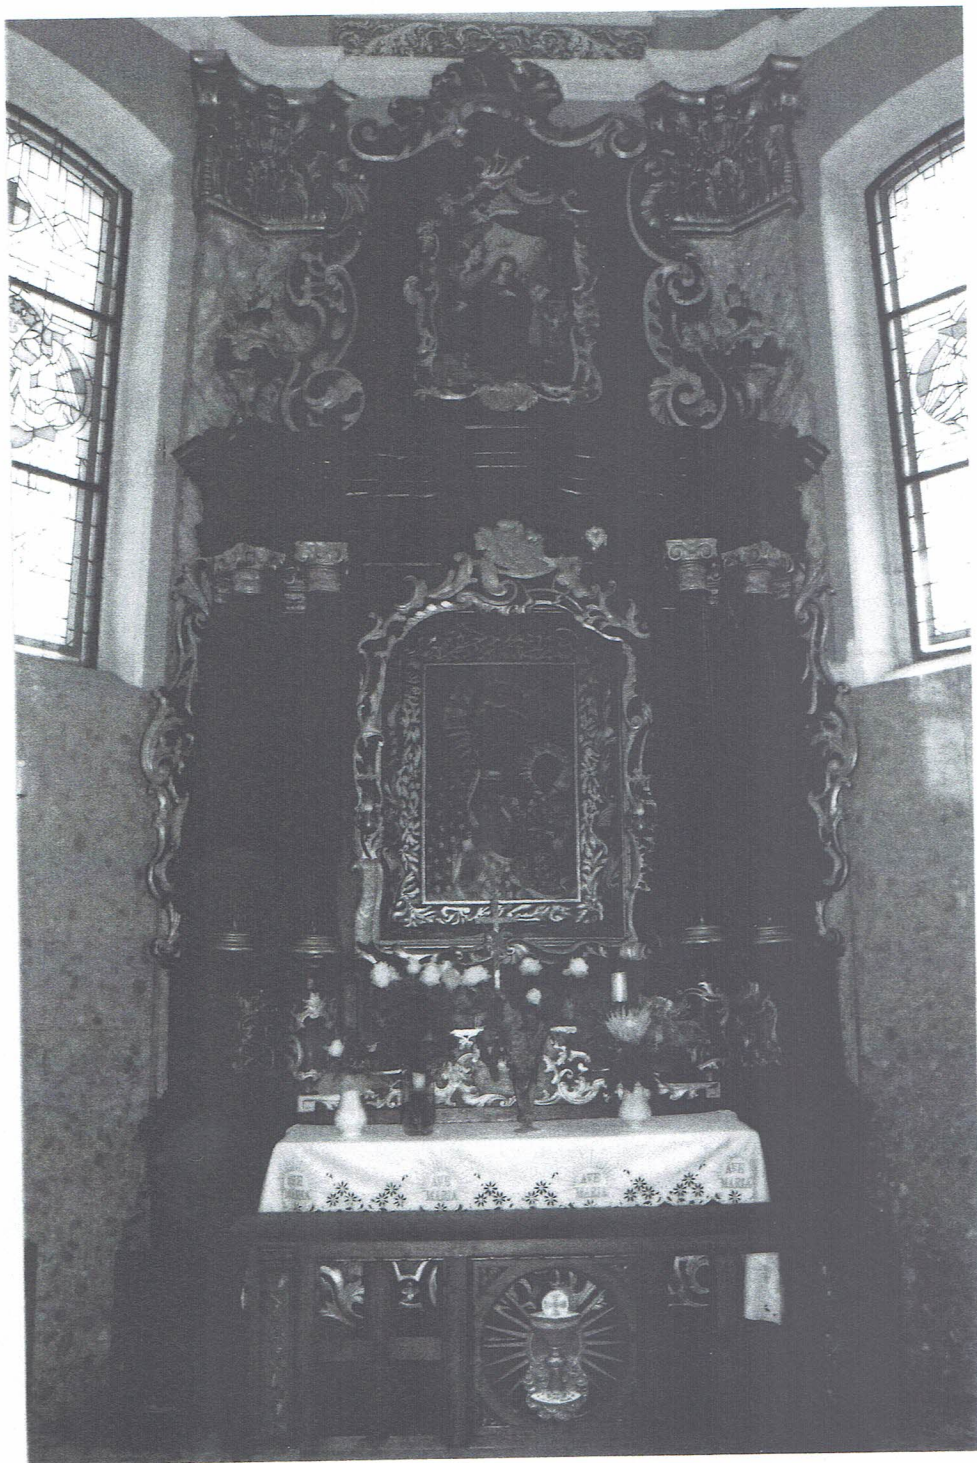
21. SZAMOTUŁY, kościół rektorski, parafialny p. w. św. Krzyża, dot. kaplicy bocznej  
św. Antoniego  
Lico, całość ołtarza przyściennego, drewnianego, w monochromii z złoconymi wtórnymi  
Stan zachowania obiektu w czasie badań konserwatorskich  
Foto. Krzysztof P. Tomczak, maj – czerwiec 2021

- opis stanu zachowania obiektów, dokumentacja opisowo – fotograficzna
- oznaczenie i zabezpieczenie obiektów
- demontaż i transport do pracowni
- oczyszczenie powierzchniowe, uwolnienie spod wtórnych warstw metodą chemiczną i mechaniczną z zastosowaniem past spulchniających
- dezynfekcja i dezynsekcja drewna, odwrocie obrazów
- wzmocnienie struktury drewna, impregnacja przez kąpiel, iniekcyjnie lub wielokrotne pędzlowanie do wysycenia materiału w 8 % roztworze żywicy Paraloid B-74 w rozpuszczalniku np. toluen
- uzupełnienie ubytków drewna, klejenie spękań wzdłużnych
- opracowanie powierzchni złoceń konserwacja fragmentów zachowanych i uzupełnienie

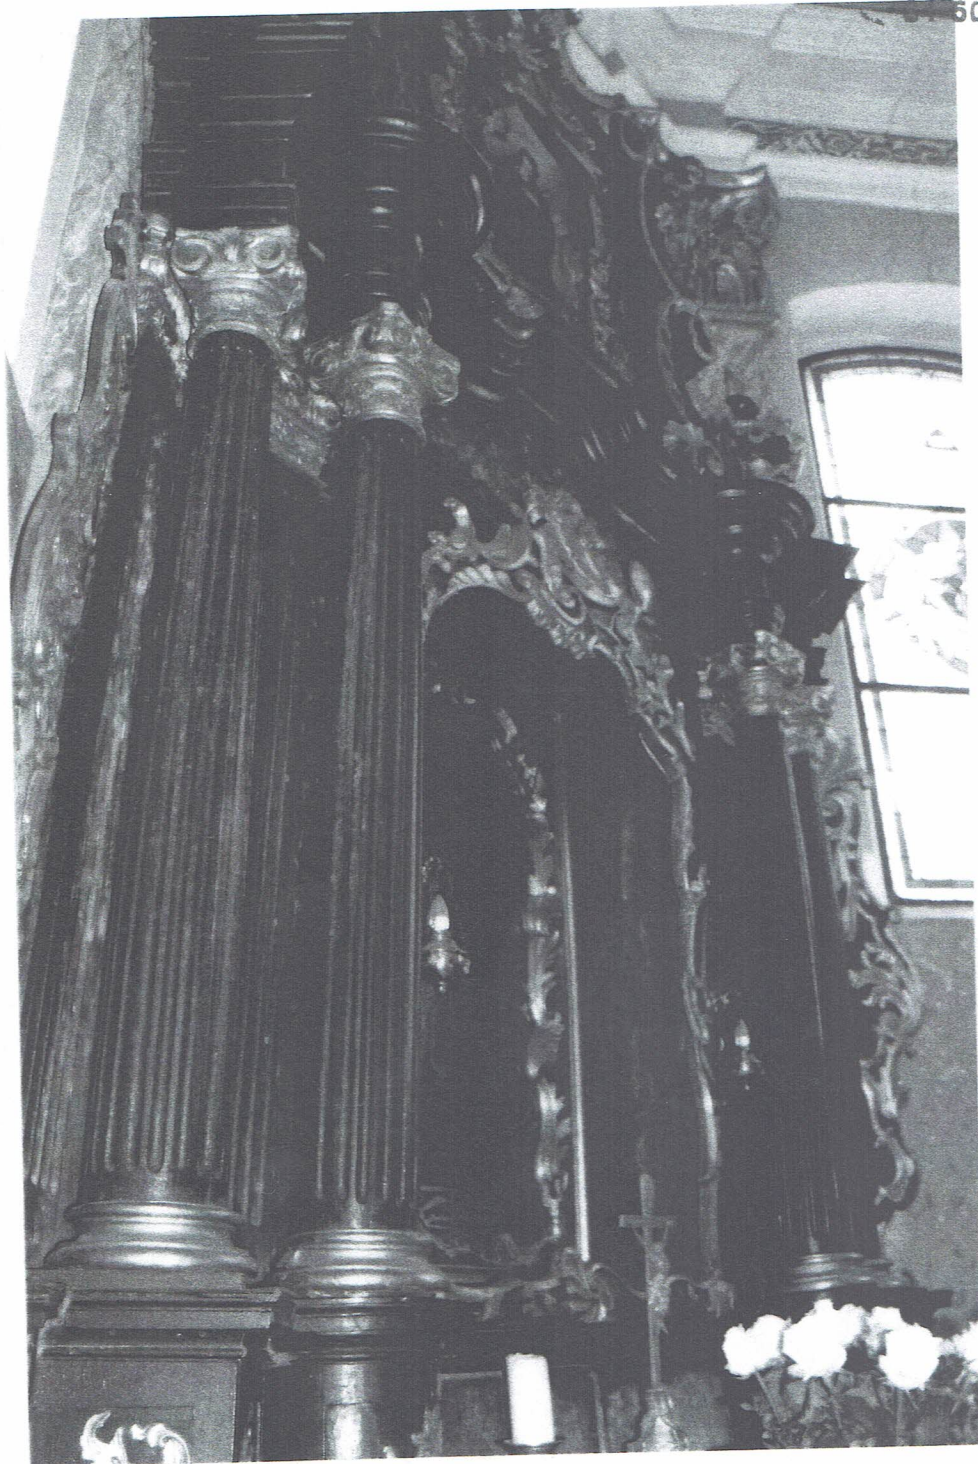
22. SZAMOTUŁY. kościół rektorski, parafialny p. w. św. Krzyża, dot. kaplicy bocznej  
św. Antoniego  
Fragment ołtarza z kaplicy, retabulum i zwieńczenie z profilu w świetle dziennym  
Stan zachowania obiektu w czasie badań konserwatorskich  
Foto. Krzysztof P. Tomczak, maj – czerwiec 2021

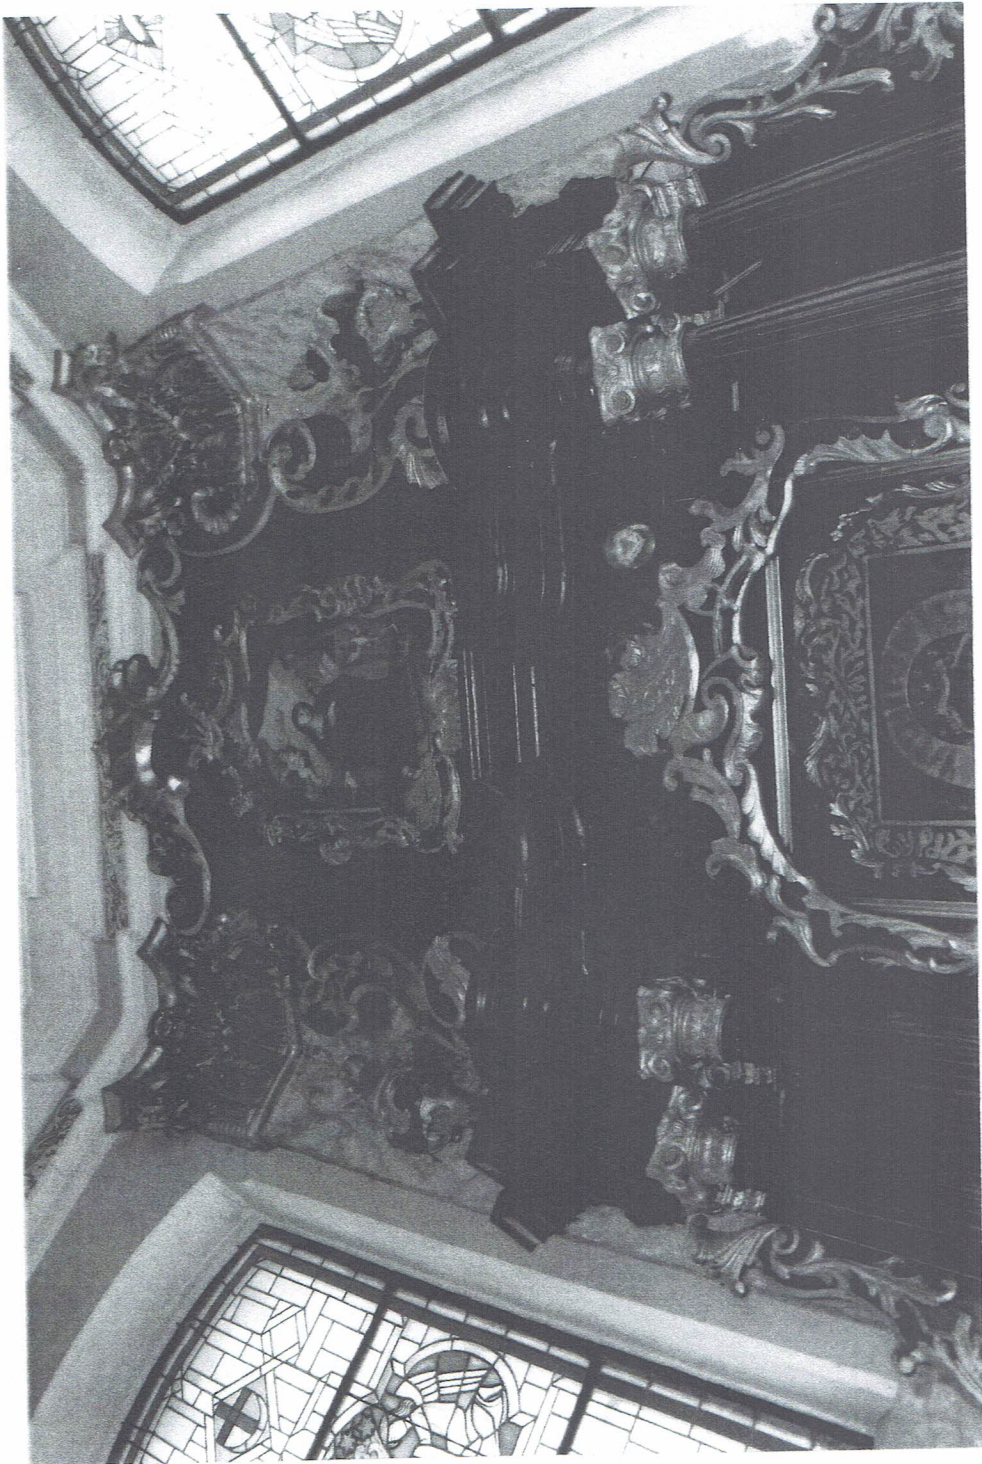
24. SZAMOTUŁY, kościół rektorski, parafialny p. w. św. Krzyża, dot. kaplicy bocznej  
św. Antoniego  
Fragment ołtarza – gzyms i zwieńczenie z Bł. Jolantą  
Stan zachowania obiektu w czasie badań konserwatorskich  
Foto. Krzysztof P. Tomczak, maj – czerwiec 2021

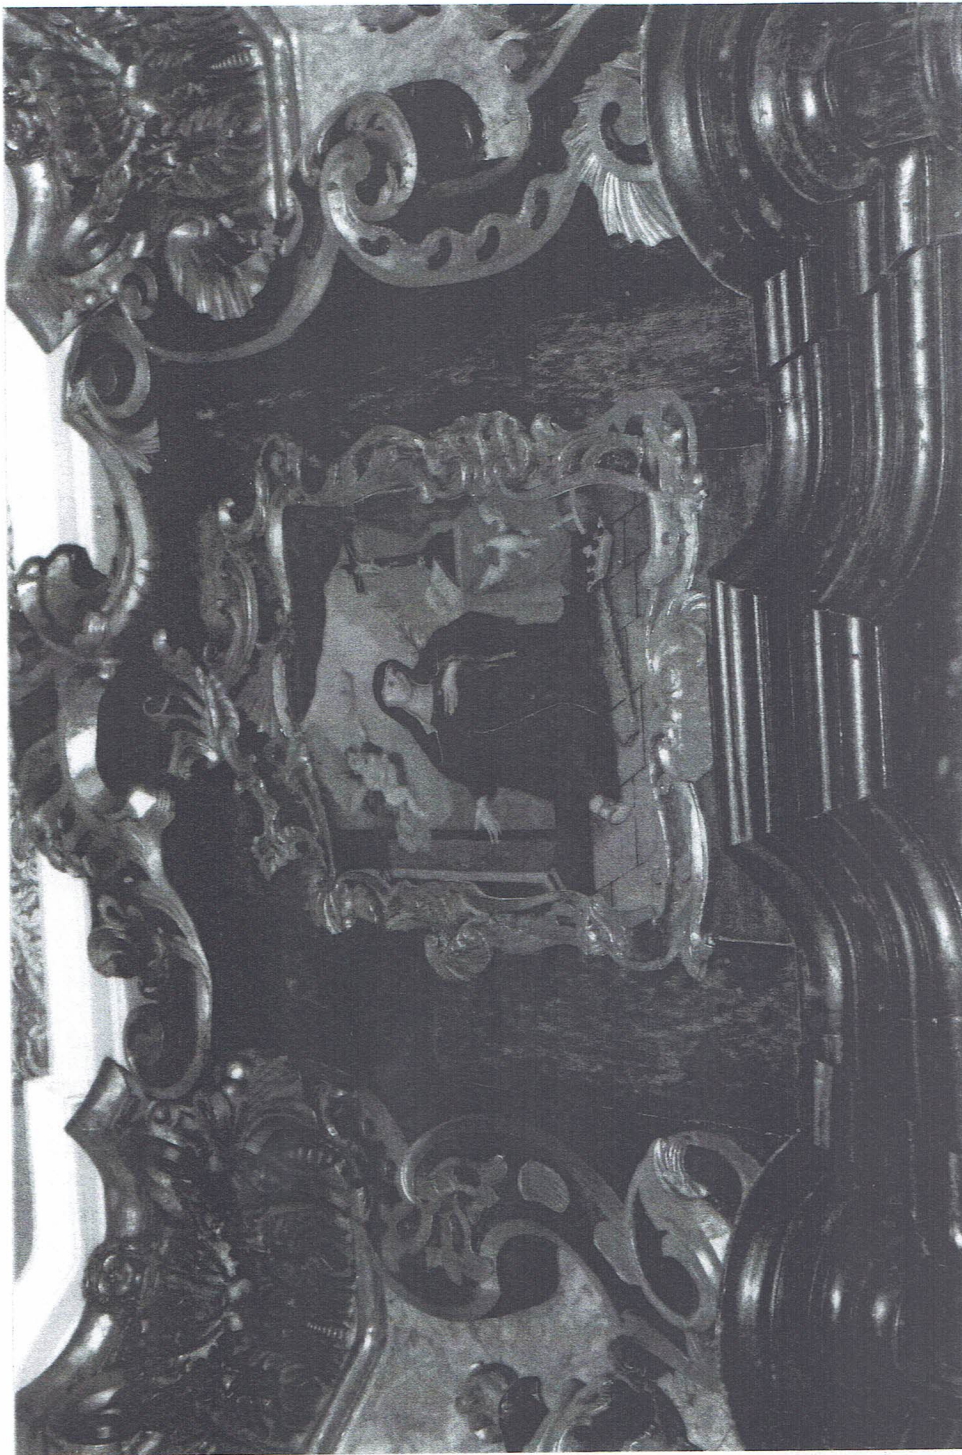
25. SZAMOTUŁY, kościół rektorski, parafialny p. w. św. Krzyża, dot. kaplicy bocznej  
św. Antoniego  
Lico, detal – gzyms łamany, na nim zwieńczenie z obrazem i bogatą dekoracją snycerską  
Stan zachowania obiektu w czasie badań konserwatorskich  
Foto. Krzysztof P. Tomczak, maj – czerwiec 2021

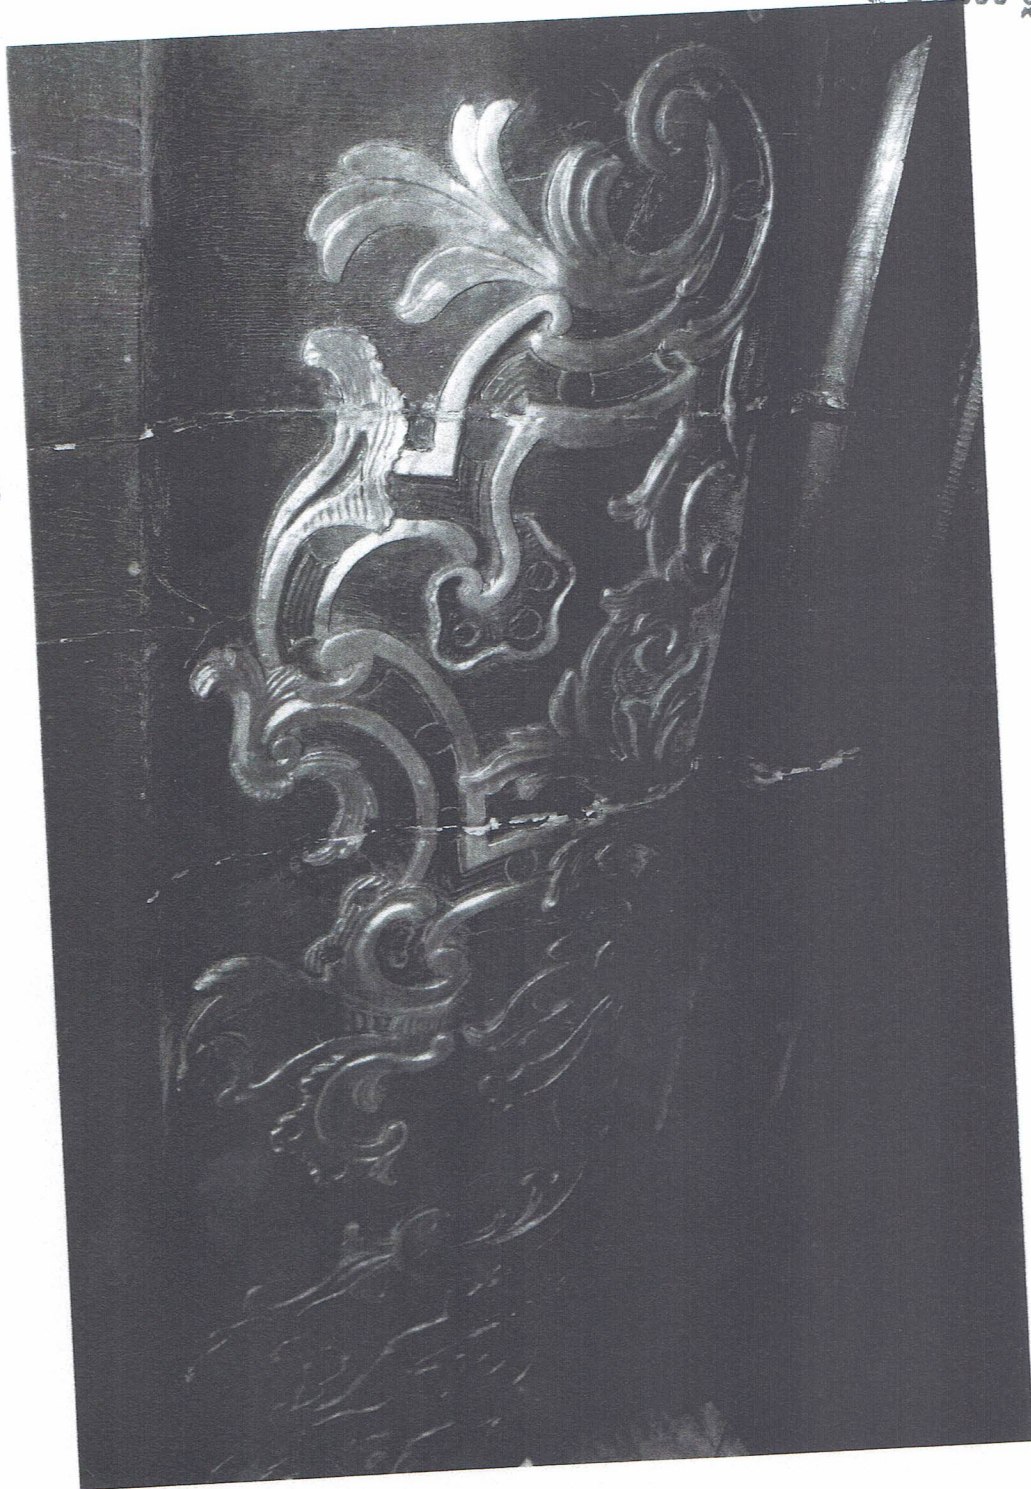
30. SZAMOTUŁY, kościół rektorski, parafialny p. w. św. Krzyża, dot. kaplicy bocznej  
św. Antoniego  
Lico, fragment antependium – na podstawie mensy w formie sarkofagu, dekoracja snycerska  
Stan zachowania obiektu w czasie badań konserwatorskich  
Foto. Krzysztof P. Tomczak, maj – czerwiec 2021

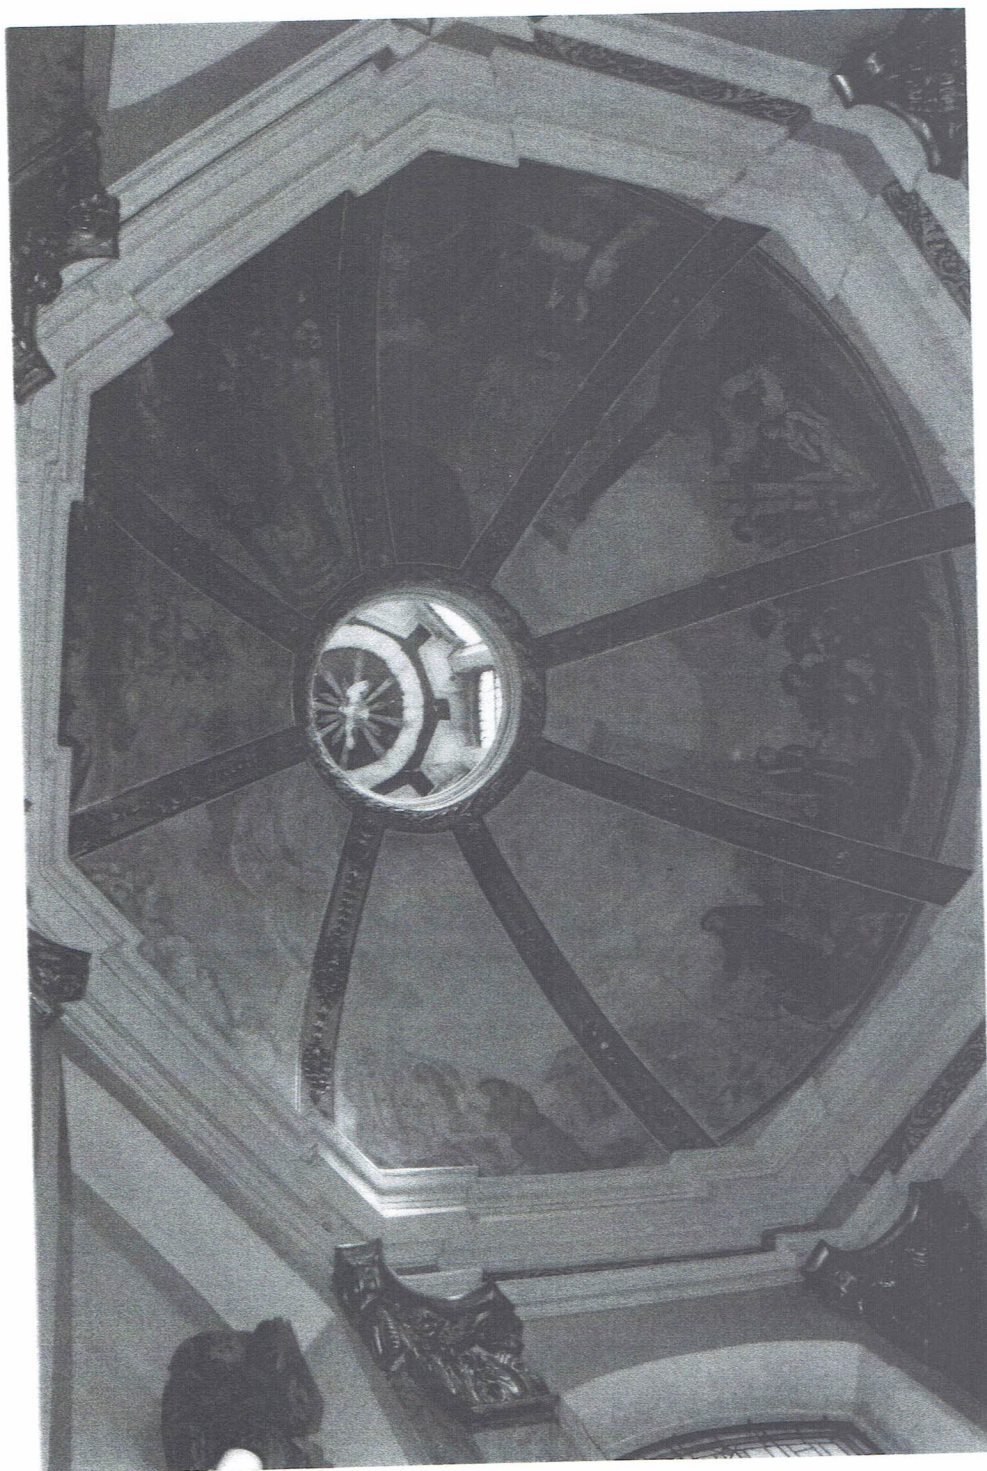
32. SZAMOTUŁY, kościół rektorski, parafialny p. w. św. Krzyża, dot. kaplicy bocznej  
św. Antoniego  
Lico, frag. zdobienie sztukatorskie gurtów i widok do wnętrza latarni  
Stan zachowania obiektu w czasie badań konserwatorskich  
Foto. Krzysztof P. Tomczak, maj – czerwiec 2021

- wzmocnienie struktury sztukaterii / wielokrotne nasycanie roztworem na bazie krzemianowej / uzupełnienie ubytków formy
- opracowanie spękań wgłębnych / szycie prętami fi 10/12 mm na zaprawę / miejsca teł

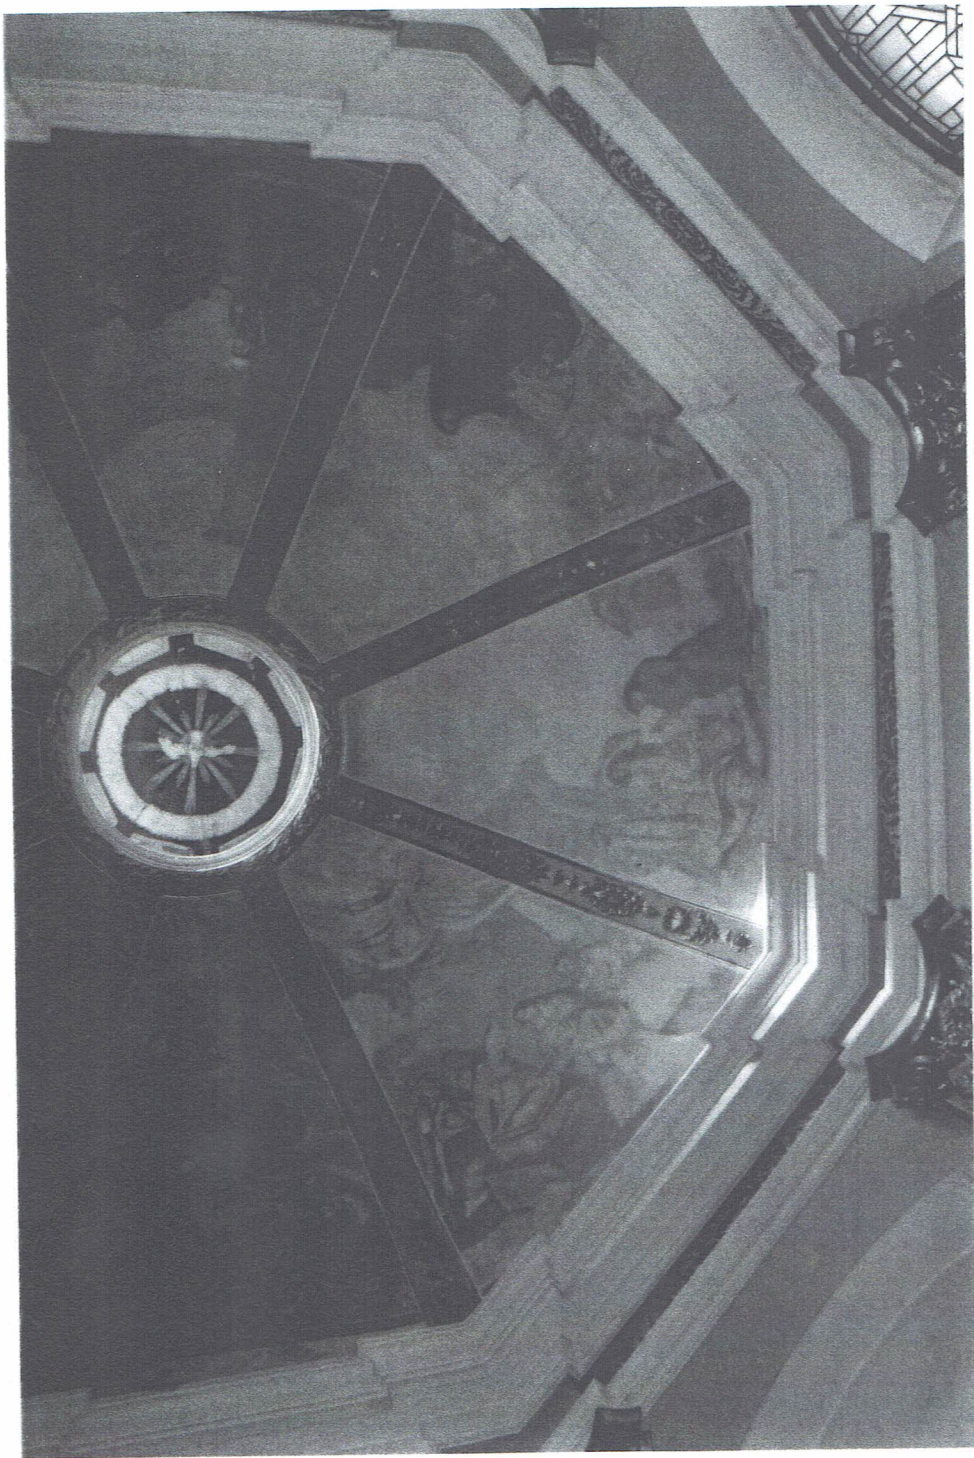
33. SZAMOTUŁY, kościół rektorski, parafialny p. w. św. Krzyża, dot. kaplicy bocznej  
św. Antoniego  
Lico, Fragment dekoracji malarskiej kopuły ze scenami z życia św. Antoniego / 5 pól /  
Stan zachowania obiektu w czasie badań konserwatorskich  
Foto. Krzysztof P. Tomczak, maj – czerwiec 2021

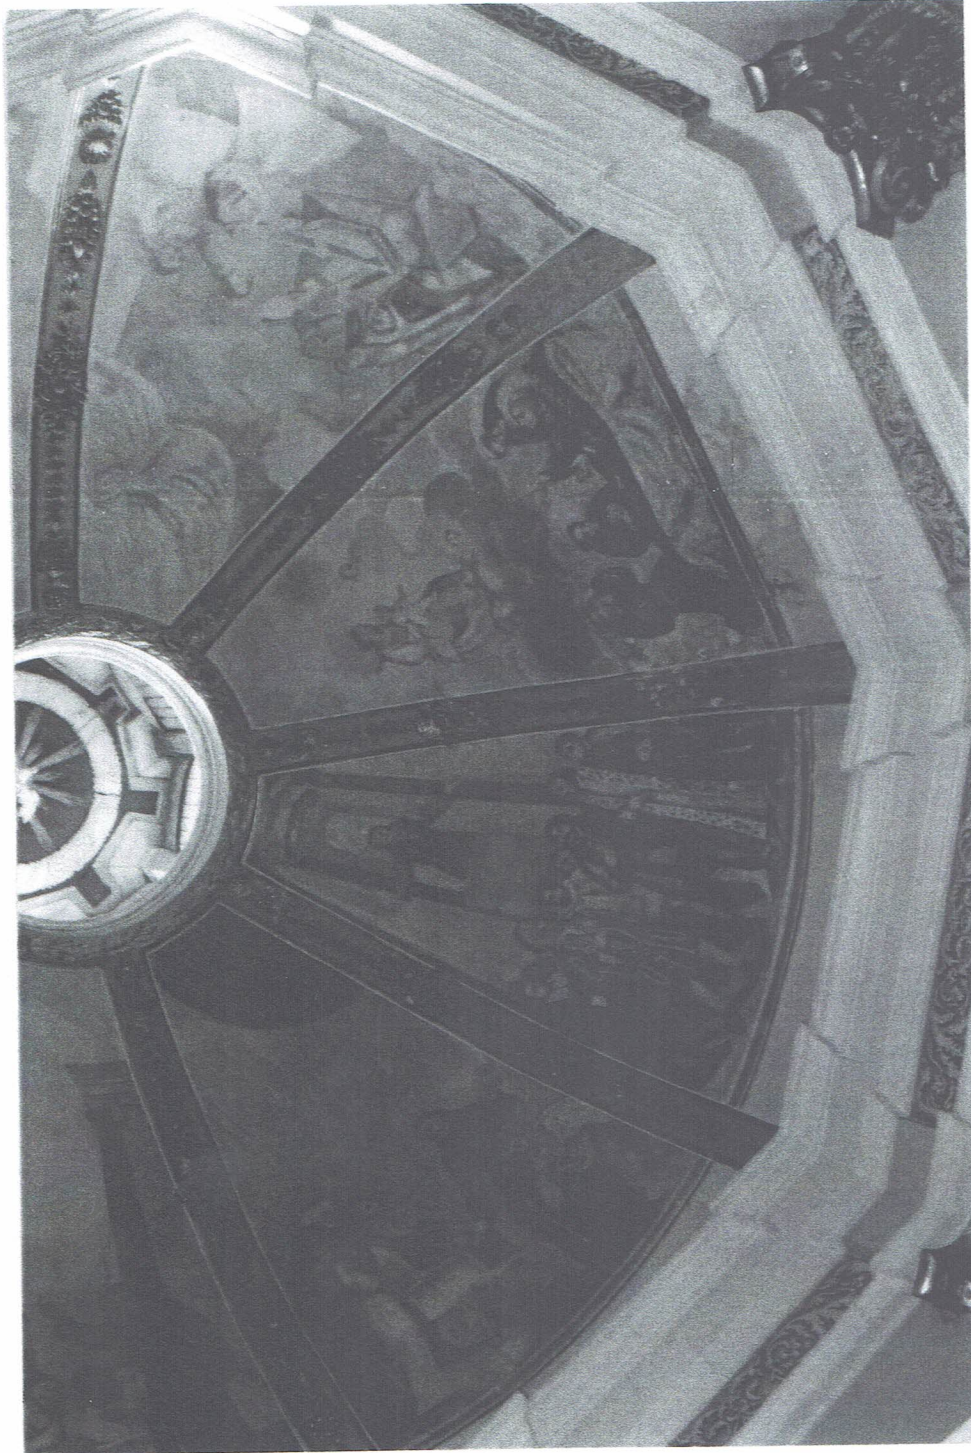
34. SZAMOTUŁY, kościół rektorski, parafialny p. w. św. Krzyża, dot. kaplicy bocznej  
św. Antoniego  
Lico, frag. kolejne pola kopuły wydzielone gurtami, sceny z życia św. Antoniego  
Stan zachowania obiektu w czasie badań konserwatorskich  
Foto. Krzysztof P. Tomczak, maj – czerwiec 2021

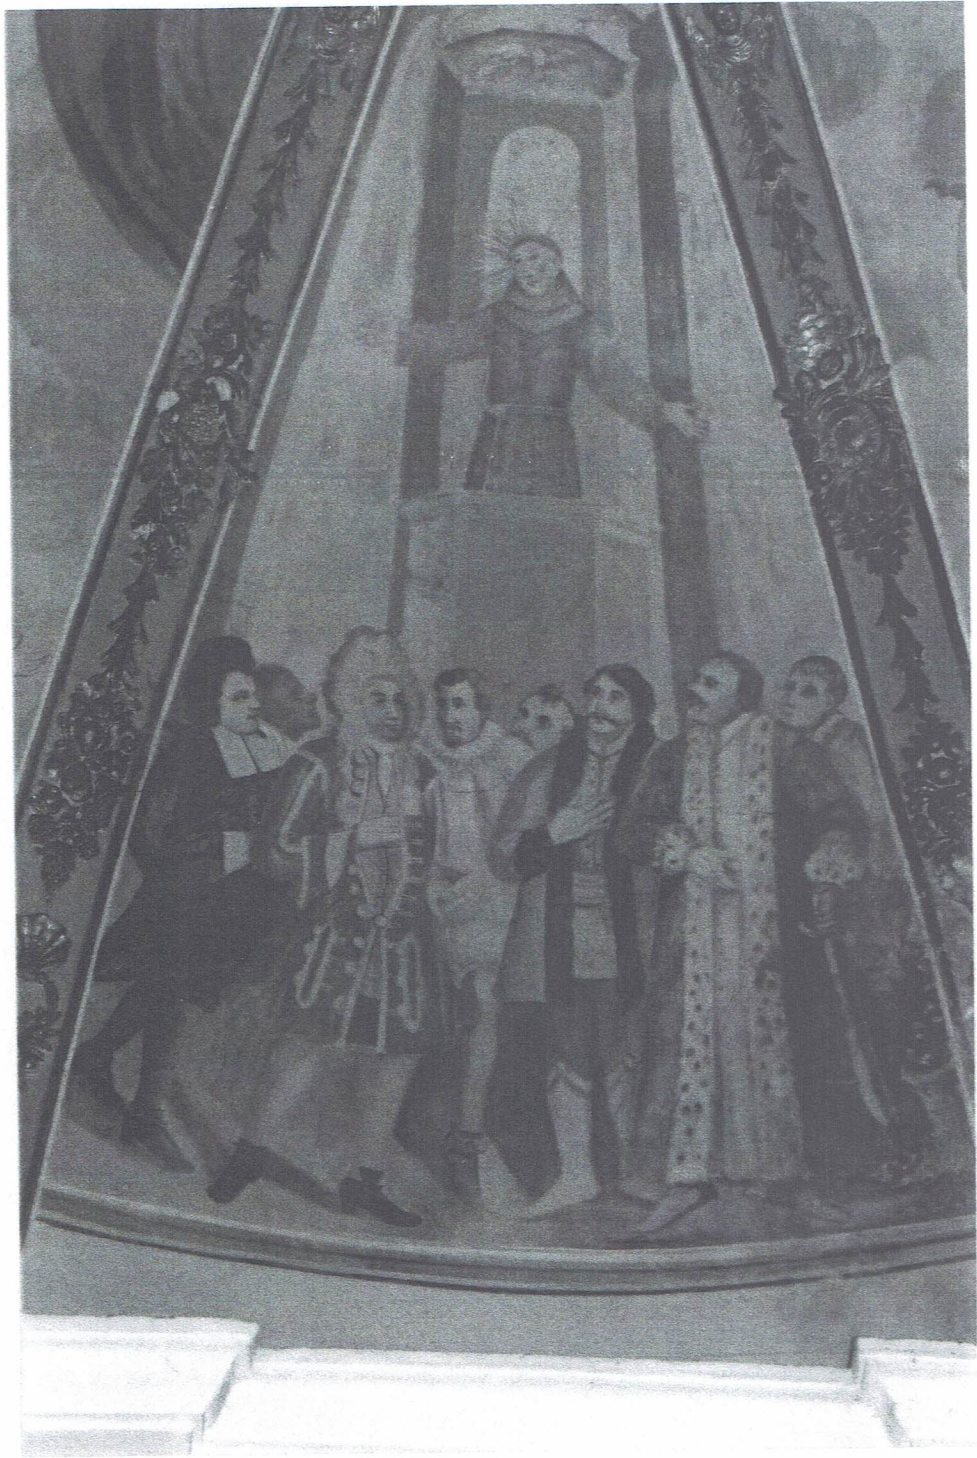
35. SZAMOTUŁY. kościół rektorski, parafialny p. w. św. Krzyża, dot. kaplicy bocznej  
św. Antoniego  
Lico, detal z pojedynczymi kompozycjami malarskimi /A. Swach ? / kazanie Antoniego  
Stan zachowania obiektu w czasie badań konserwatorskich  
Foto. Krzysztof P. Tomczak, maj – czerwiec 2021

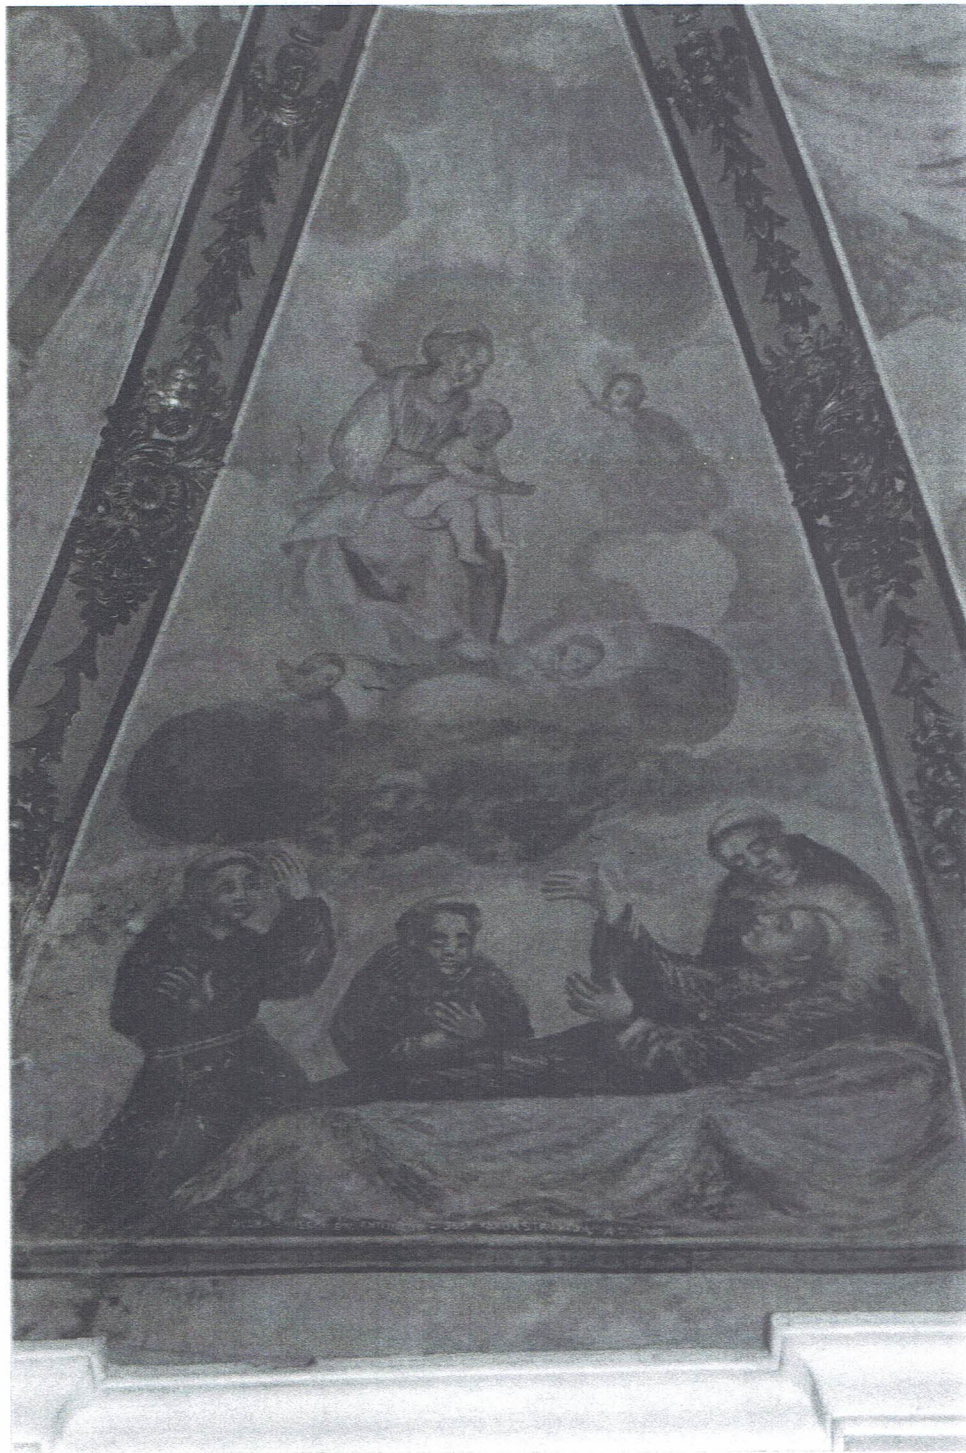
38. SZAMOTUŁY, kościół rektorski, parafialny p. w. św. Krzyża, dot. kaplicy bocznej  
św. Antoniego  
Lico, śmierć św. Antoniego, scena z napisem o rekonstrukcji malarstwa w 1982 roku  
Stan zachowania obiektu w czasie badań konserwatorskich  
Foto. Krzysztof P. Tomczak, maj – czerwiec 2021

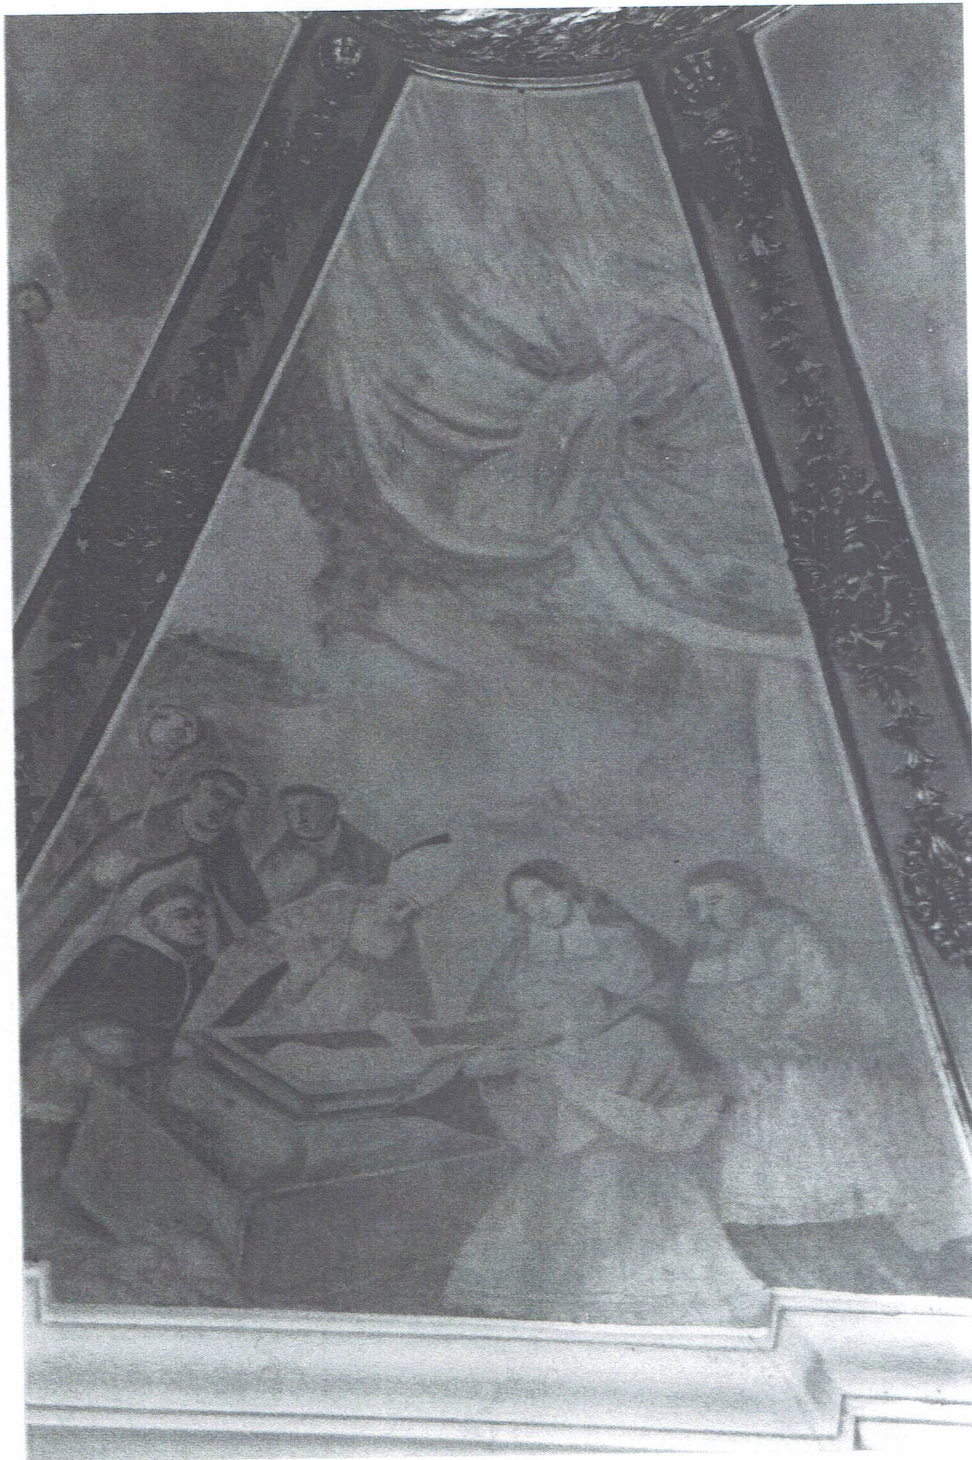
40. SZAMOTUŁY, kościół rektorski, parafialny p. w. św. Krzyża, dot. kaplicy bocznej  
św. Antoniego  
Lico, otwarcie trumny świętego przez biskupa  
Stan zachowania obiektu w czasie badań konserwatorskich  
Foto. Krzysztof P. Tomczak, maj – czerwiec 2021
