**RENOWACJA KAPLICY ŚWIĘTEGO ANTONIEGO KOŚCIOŁA**  
**p.w. ŚW.KRZYŻA**  
ADRES OBIEKTÓW:  
SZAMOTUŁY, DZ.NR.EWID. 3016  
POWIAT SZAMOTULSKI, WOJEWÓDZTWO: WIELKOPOLSKIE  
INWESTOR:  
PARAFIA RZYMSKOKATOLICKA p.w. ŚWIĘTEGO KRZYŻA

Przedmiotem inwestycji jest renowacja elewacji zewnętrznej i wewnętrznej oraz wieży KAPLICY ŚWIĘTEGO ANTONIEGO przy kościele p.w. ŚWIĘTEGO KRZYŻA w Szamotułach, ul. Dworcowa.  
na działce nr ewidencyjny: 3016, obręb Szamotuły, gmina Szamotuły.

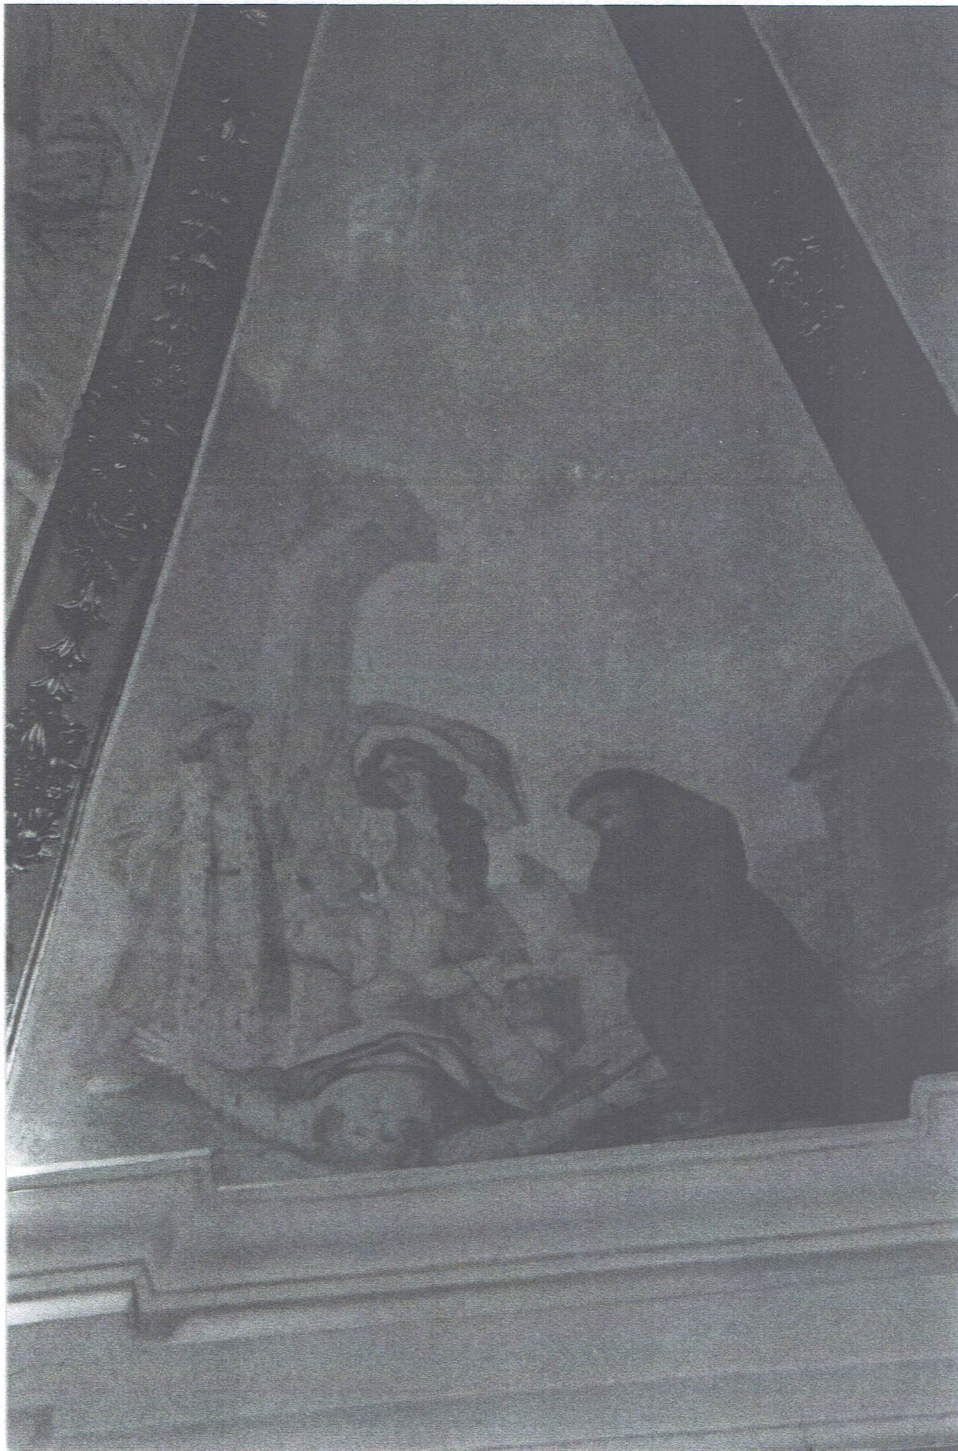
41. SZAMOTULY, kościół rektorski, parafialny p. w. św. Krzyża, dot. kaplicy bocznej  
św. Antoniego  
Scena przedstawiająca cud św. Antoniego, uleczenie chorego z jedną nogą  
Stan zachowania obiektu w czasie badań konserwatorskich  
Foto. Krzysztof P. Tomczak, maj – czerwiec 2021

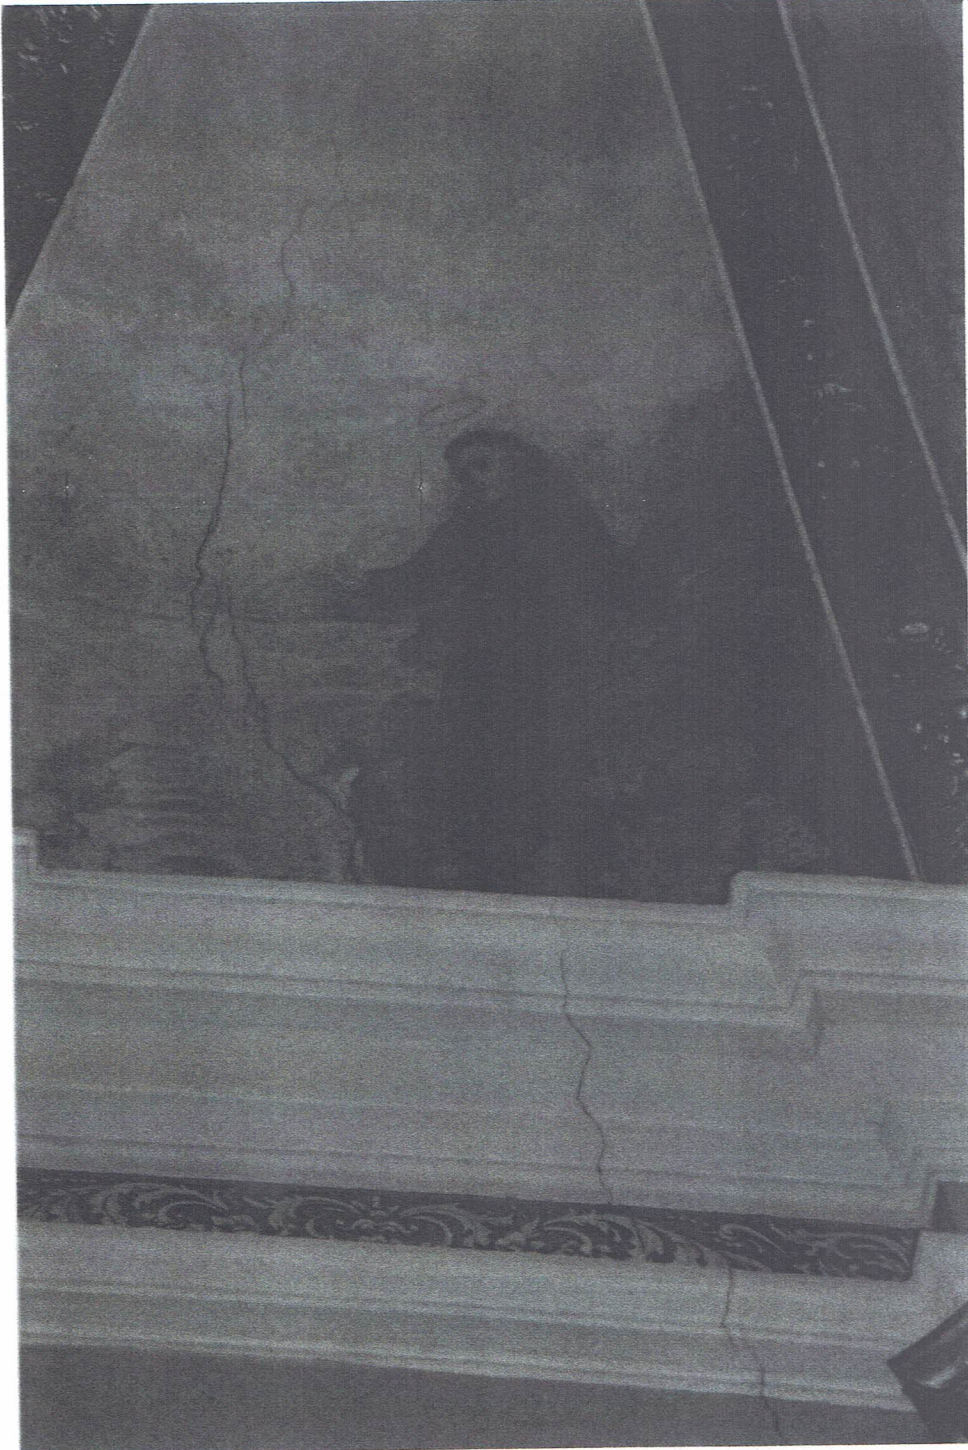
42. SZAMOTUŁY, kościół rektorski, parafialny p. w. św. Krzyża, dot. kaplicy bocznej  
św. Antoniego

Ślady licznych zacieków wód opadowych sprawiły zawilgocenie wypraw tynkowych, podłoża ceglanego i uruchomienie procesu degradacji materii historycznej, która została poddana licznym procesom korozji biologicznej, fizycznej.

Lico, głoszenie kazania do ryb, zniszczenie, spękania wgłębne, pudrowanie, zabrudzenie

- doczyszczanie powierzchni malowideł i złoceń
- uzupełnianie ubytków wyprawy, opracowanie powierzchni do granulacji istniejącej
- scalenie kolorystyczne ubytków polichromii

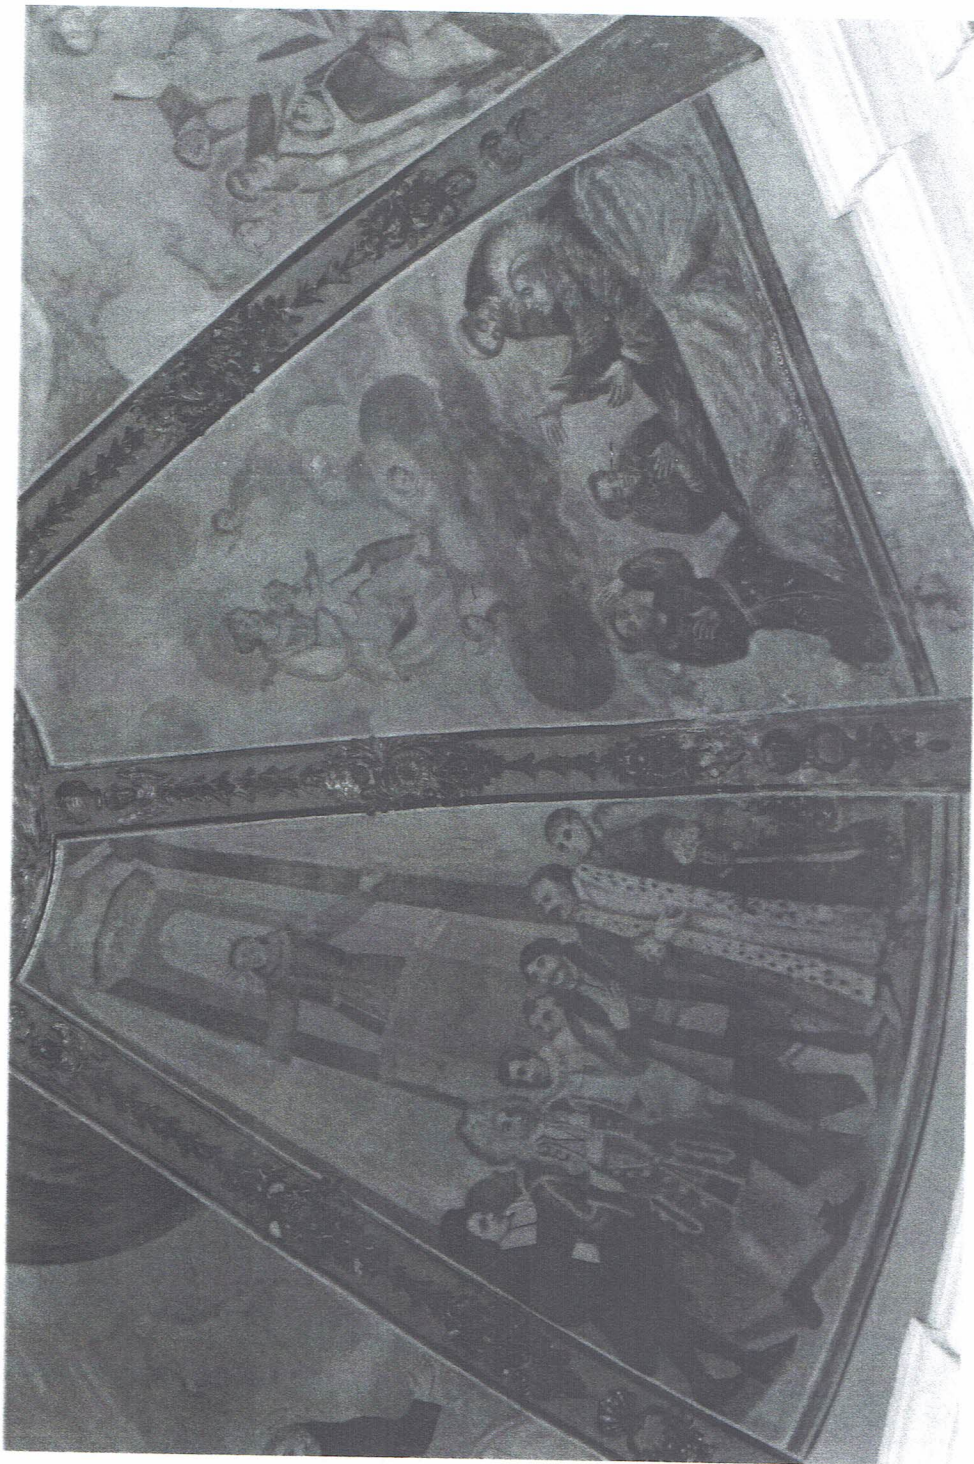
43. SZAMOTUŁY, kościół rektorski, parafialny p. w. św. Krzyża, dot. kaplicy bocznej  
św. Antoniego

Ogólnie obiekt narażony na działanie zmiennych warunków atmosferycznych, nieszczelne pokrycie dachu - sprawiły przedostawanie się wody opadowej do wnętrza kaplicy. / opady, szoki termiczne, wiatry, zanieczyszczenia powietrza .../ wielokrotnie zalewania wyprawy tynkowej oraz warstw malarskich. Stąd widoczny zanik adhezji kolejnych warstw stratygraficznych oraz spękania wgłębne, korozja chemiczna i biologiczna.

liczono, sceny kazania Antoniego i śmierci świętego, po zaciekach wody, proces destrukcji

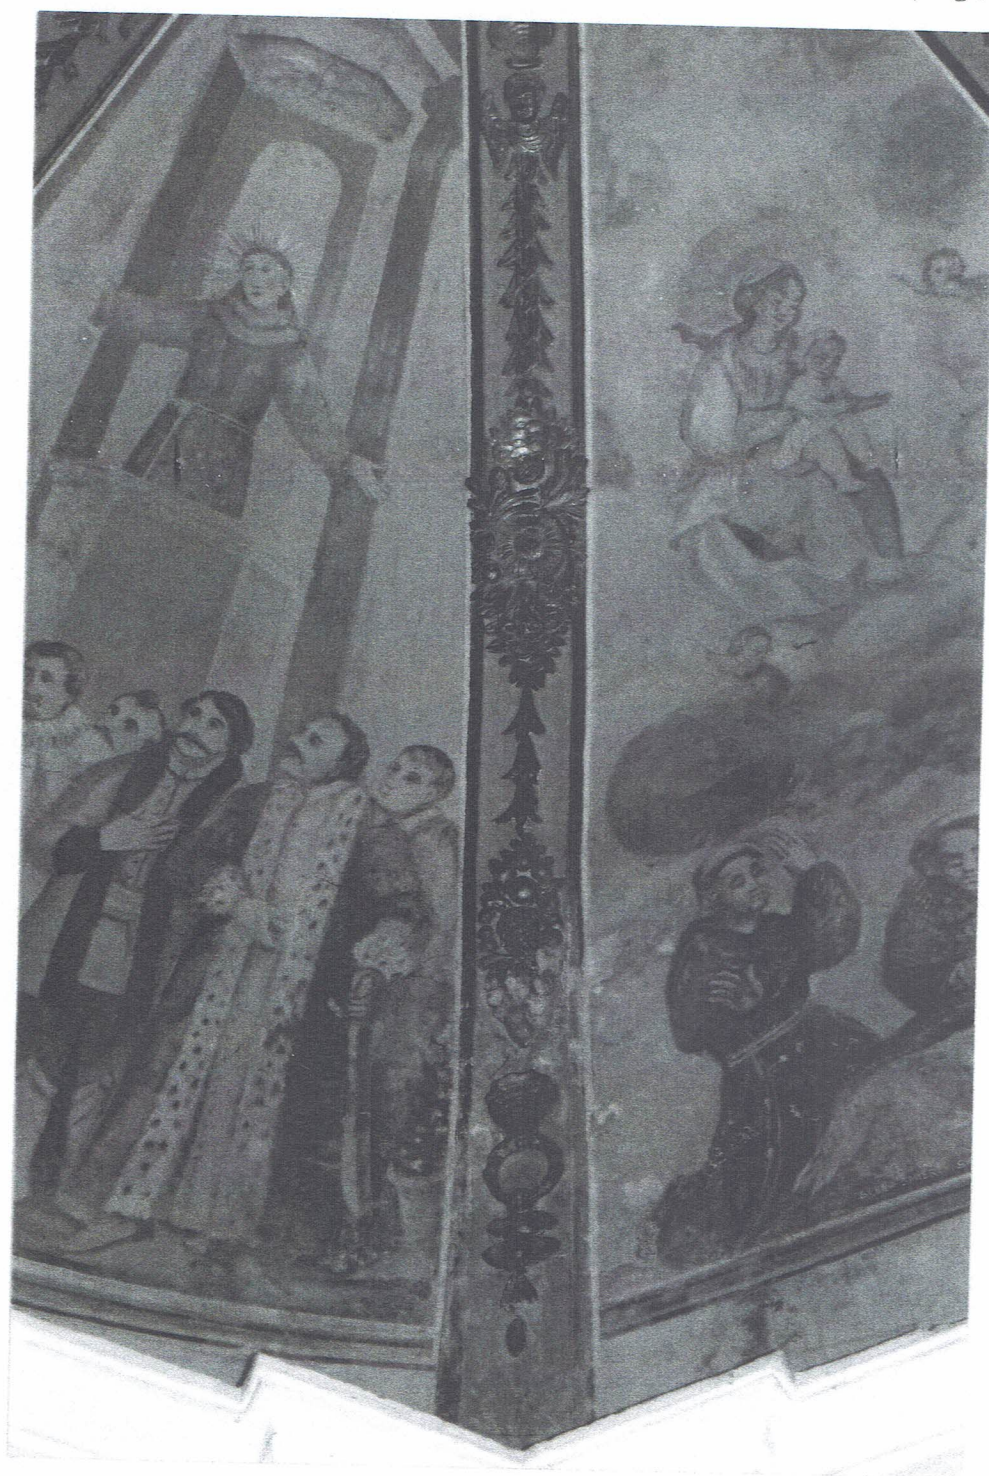
45. SZAMOTUŁY, kościół rektorski, parafialny p. w. św. Krzyża, dot. kaplicy bocznej  
św. Antoniego

Lico, detal – zniszczenia po zaciekowe dekoracji gurtu, sztukaterii, złocień, polichromii

- wzmocnienie struktury sztukaterii / wielokrotne nasycanie roztworem na bazie krzemianowej / uzupełnienie ubytków formy
- opracowanie spękań wgłębnych / szycie prętami fi 10/12 mm na zaprawę / miejsca teł
